Ergebnisbericht

zu hydrogeologischen Untersuchungen
- Versickerungsversuch für dezentrale Versickerung -

| Objekt | : | Niederwiesa, Ortsteil Braunsdorf, Harrasallee Flur 106/5 + 106/90 Neubau von 3 Einfamilienhäusern | |
| Maßnahme | : | Dezentrale Versickerung von Niederschlagswasser | |

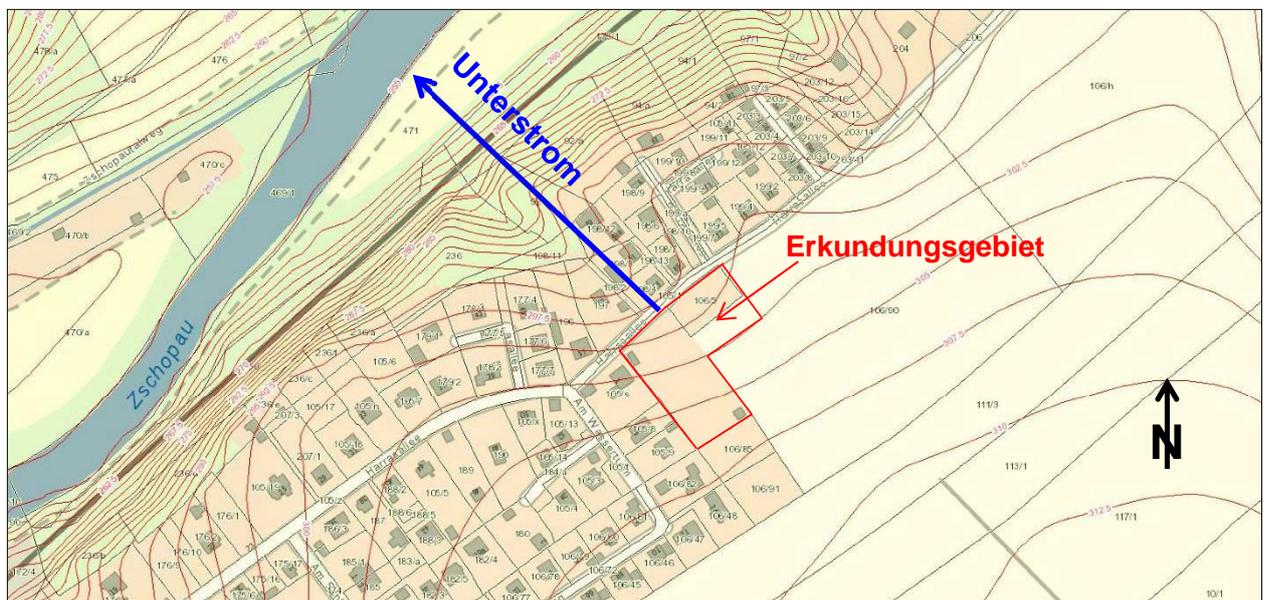
Das zur Erkundung beauftragte Areal befindet sich im Niederwiesauer Ortsteil Braunsdorf und hier im Norden der Ortslage an der Harrasallee. Die Flurstücke Nr. 106/5 und 106/90 liegen südöstlich des Verkehrswegs. Der unmaßstäblichen Grafik, Quelle: Geoportal Sachsenatlas 03/2020 mit Eintrag des Areals kann eine Übersicht zur örtlichen Lage des Standorts entnommen werden.

Der oberflächennahe Unterstrom des Standorts weist nach Nordwesten. Die anhand der Geländemorphologie interpretierte Abflussrichtung wurde in der unter Pkt. 2.1 enthaltenen Grafik eingetragen. Sie übergreift zunächst die geneigte Hangfläche mit dem Verkehrsweg Harrasallee sowie daran anschließend mehrere Hausgrundstücke des Siedlungsgebiets. In der Folge führt der Unterstrom über den steil zur Zschopauaue abfallenden Talhang zur Talaue.

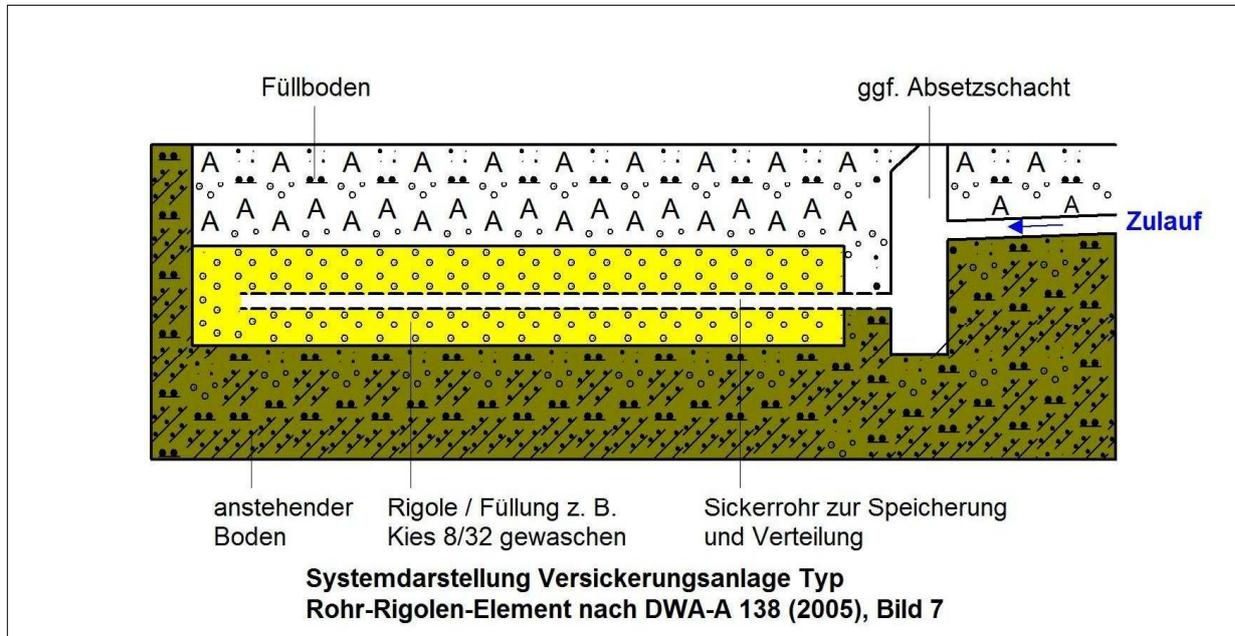
Wie schon genannt ist das unter Pkt. 3.3 vorgestellte Dimensionierungsbeispiel nicht als zwingende Vorgabe zu verstehen. Abgesehen von der Wahl anderweitiger Anlagensysteme sind Grabenbreiten, Rigolenhöhen oder auch die Rohrenweite der Anlage zur Versickerung von Niederschlagswasser in bestimmten Spannen variabel. Die Grafik zeigt eine Systemdarstellung der für das Rechenbeispiel nach DWA-A 138 Unterlage / 14 / herangezogenen Konfiguration.

Beim Grabenaushub ist darauf zu achten, dass Rigolen der versickerungsfähigen Schicht verwitterter Fels Gneis in Verwitterungsstufe 4 aufliegen sowie in diese einbinden. Wie bereits mehrfach angesprochen sollte im Interesse der Gewährleistung eines größtmöglichen Sickerraums vorzugsweise auf flachen Einbau von um 0,5 m hohen Anlagen ab dem Grenzbereich Hangschutt zum verwitterten Fels Gneis in Verwitterungsstufe 4 orientiert werden. Bei den gegebenen Tiefenlagen der versickerungsfähigen Schichten wird das Kriterium Frostfreiheit der Anlagenscheitel bei ≥ 1 m unter Gelände zwangsläufig erfüllt.

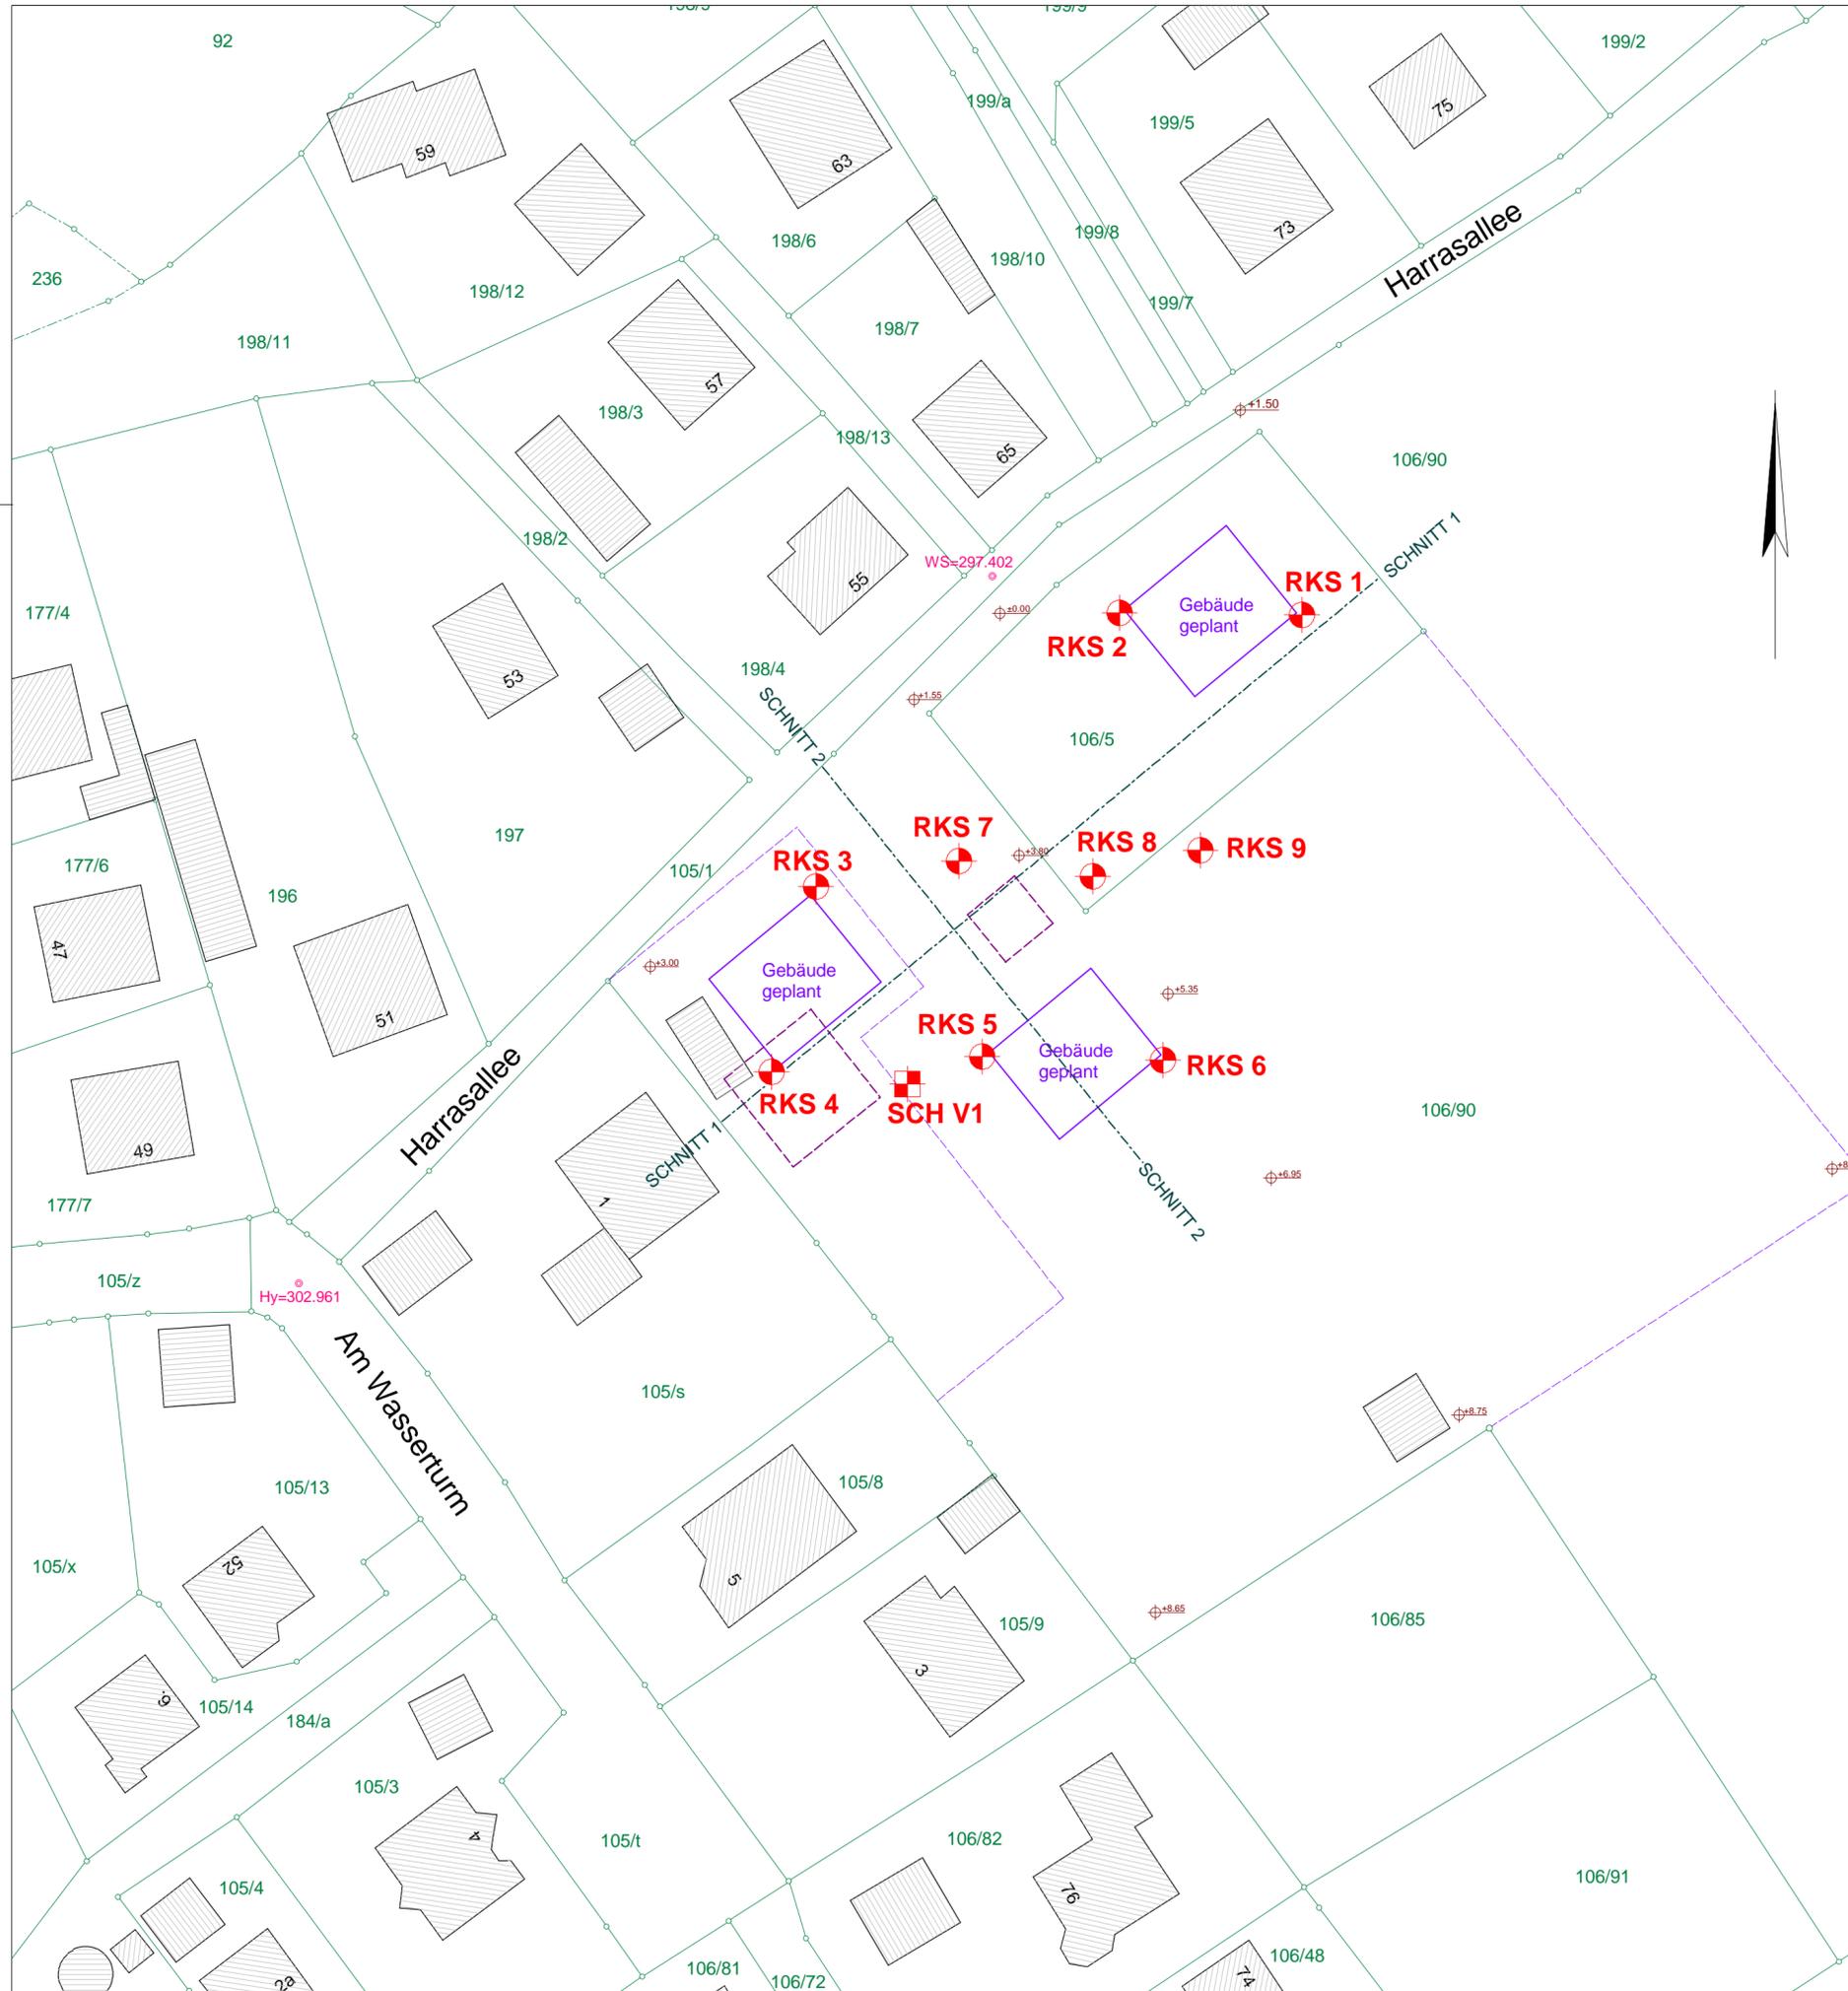
- Flurstücksgrenze und Flurnummer
- Bestandsbebauung
- Vorhabensplanung - Neubau Einfamilienhaus
- Vorhabensplanung - Neubau Einfamilienhaus - Alternativstandort

Als erster Schritt erfolgte die geotechnische Erkundung. Das 9 Stück RKS umfassende Aufschlussraster ist im Lageplan Anlage 1.1 dargestellt. Alle Aufschlüsse wurden bis zum Ende der Rammfähigkeit als technologische Einsatzgrenze des verdrängenden Verfahrens geteuft. In den Schichtenprofilen Anlage 3.1 - 3.9 findet sich hierzu der Vermerk „kein weiteres sondieren möglich“. Das Ende der Rammbarkeit markiert bei der im Standortbereich gegebenen geologischen Situation im Regelfall den Beginn des Übergangs von Lockergestein zu Festgestein und entspricht nicht der Oberkante Festgestein.

Die Ansatzpunkte der zwecks Baugrunderkundung geteufen RKS sowie des Baggerschurfs sind dem Lageplan Anlage 1.1 zu entnehmen. Nach den in Anlage 2 sowie Anlage 3.1 - 3.9 dargestellten Schichtenprofilen wurden folgende Horizonte aufgeschlossen.

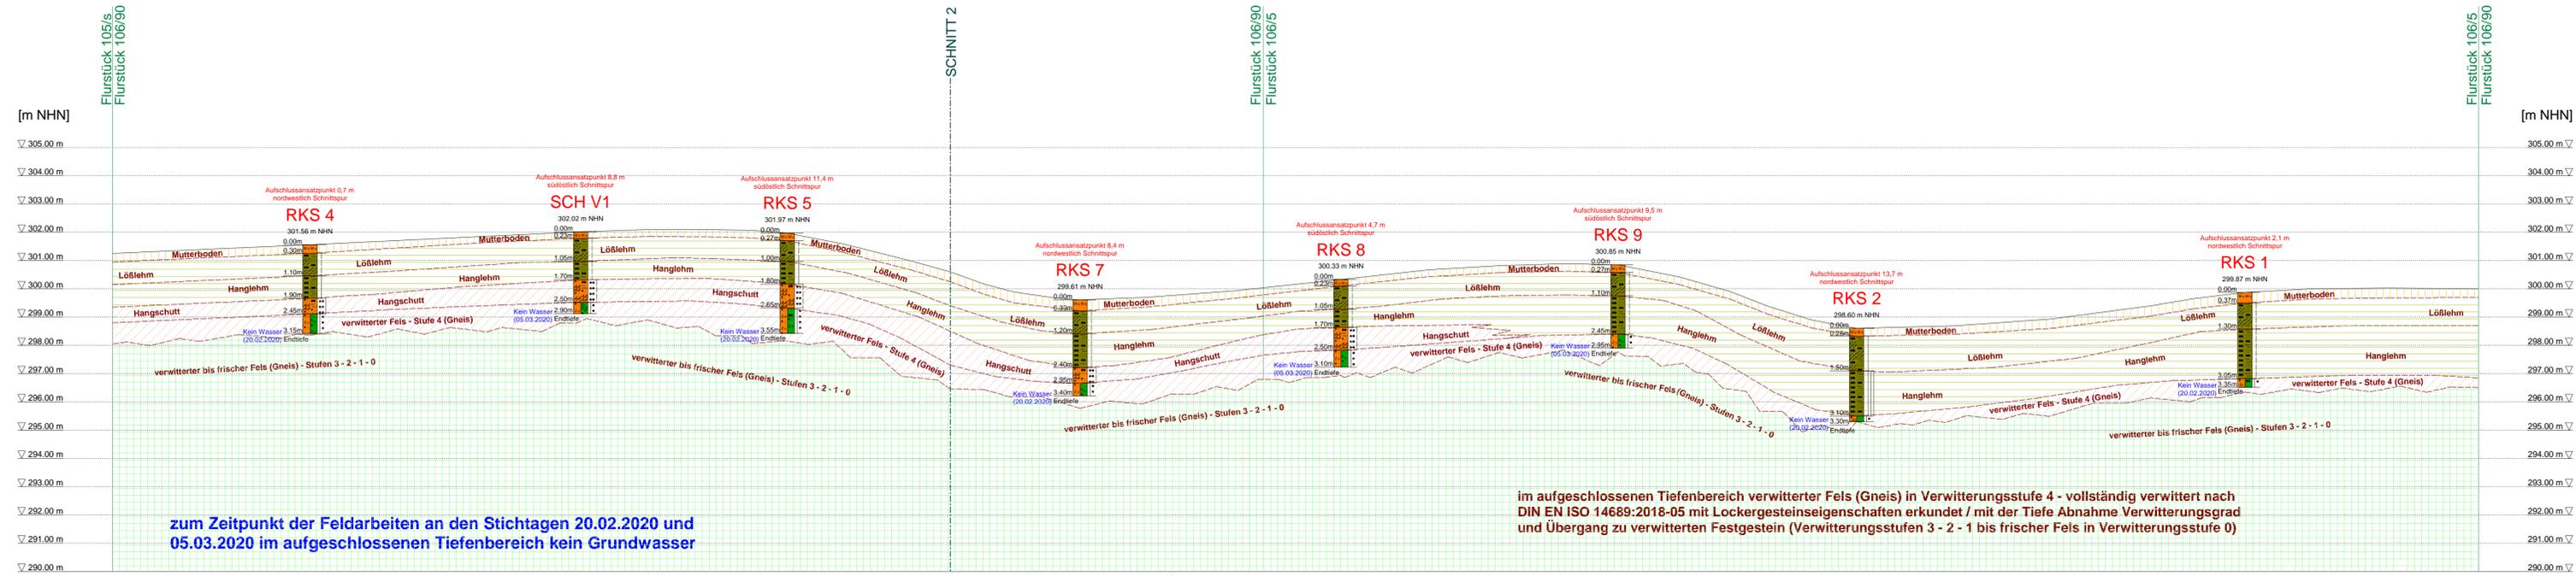
im aufgeschlossenen Tiefenbereich verwitterter Fels (Gneis) in Verwitterungsstufe 4 - vollständig verwittert nach DIN EN ISO 14689:2018-05 mit Lockergesteinseigenschaften erkundet / mit der Tiefe Abnahme Verwitterungsgrad und Übergang zu verwitterten Festgestein (Verwitterungsstufen 3 - 2 - 1 bis frischer Fels in Verwitterungsstufe 0)

Eine Übersicht zur Lagerung und Verbreitung der vorstehend beschriebenen Horizonte zeigen die in Anlage 1.2 dargestellten idealisierten ingenieurgeologische Schnitte. Wie im SCHNITT 2 zu erkennen fallen die Schichtgrenzen global in etwa parallel der Geländeoberfläche verlaufend nach Nordwesten ein. Der Südwest - Nordost gerichtete Längsschnitt SCHNITT 1 verdeutlicht den unter Pkt. 1 angesprochen Ausfall der Hangschuttschicht im Nordosten. Gleichlaufend nimmt in diese Richtung die Mächtigkeit des verwitterten Fels Gneis in Verwitterungsstufe 4 deutlich ab.

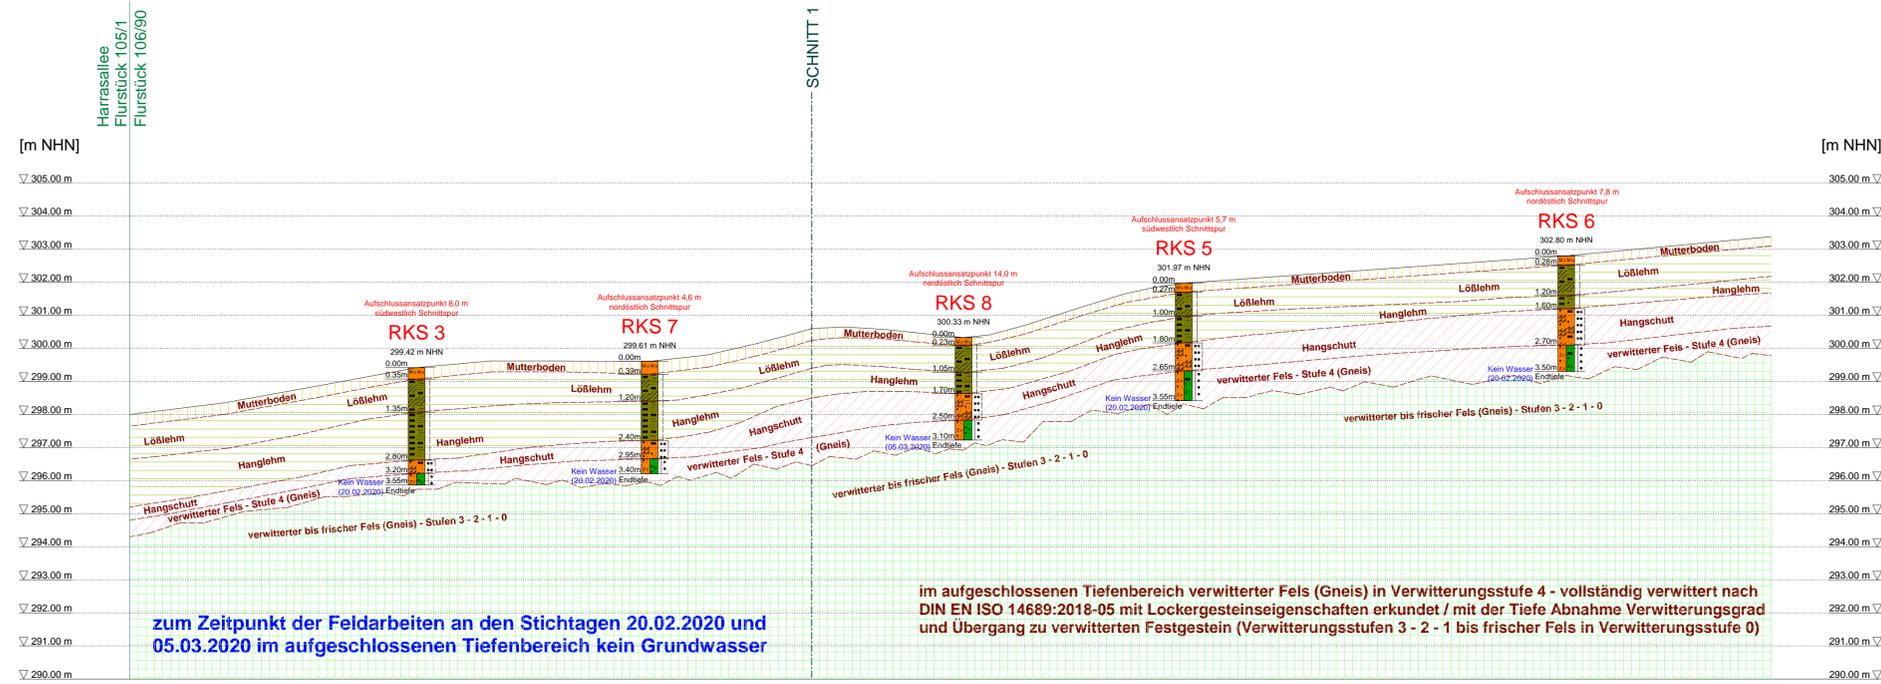
SCHNITT 2

im aufgeschlossenen Tiefenbereich verwitterter Fels (Gneis) in Verwitterungsstufe 4 - vollständig verwittert nach DIN EN ISO 14689:2018-05 mit Lockergesteinseigenschaften erkundet / mit der Tiefe Abnahme Verwitterungsgrad und Übergang zu verwitterten Festgestein (Verwitterungsstufen 3 - 2 - 1 bis frischer Fels in Verwitterungsstufe 0)

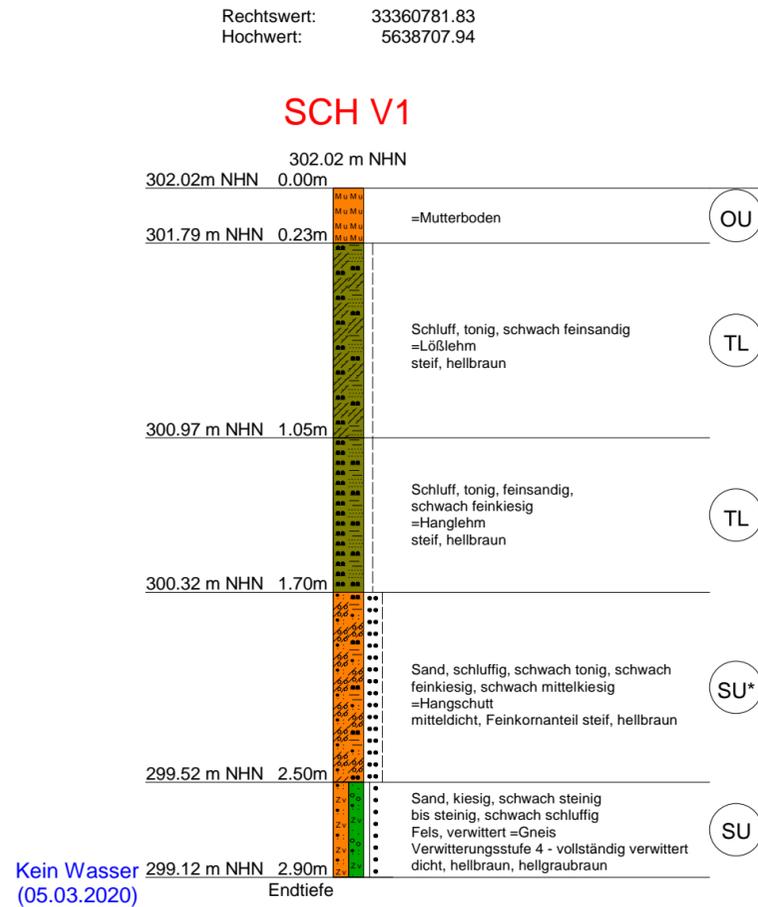
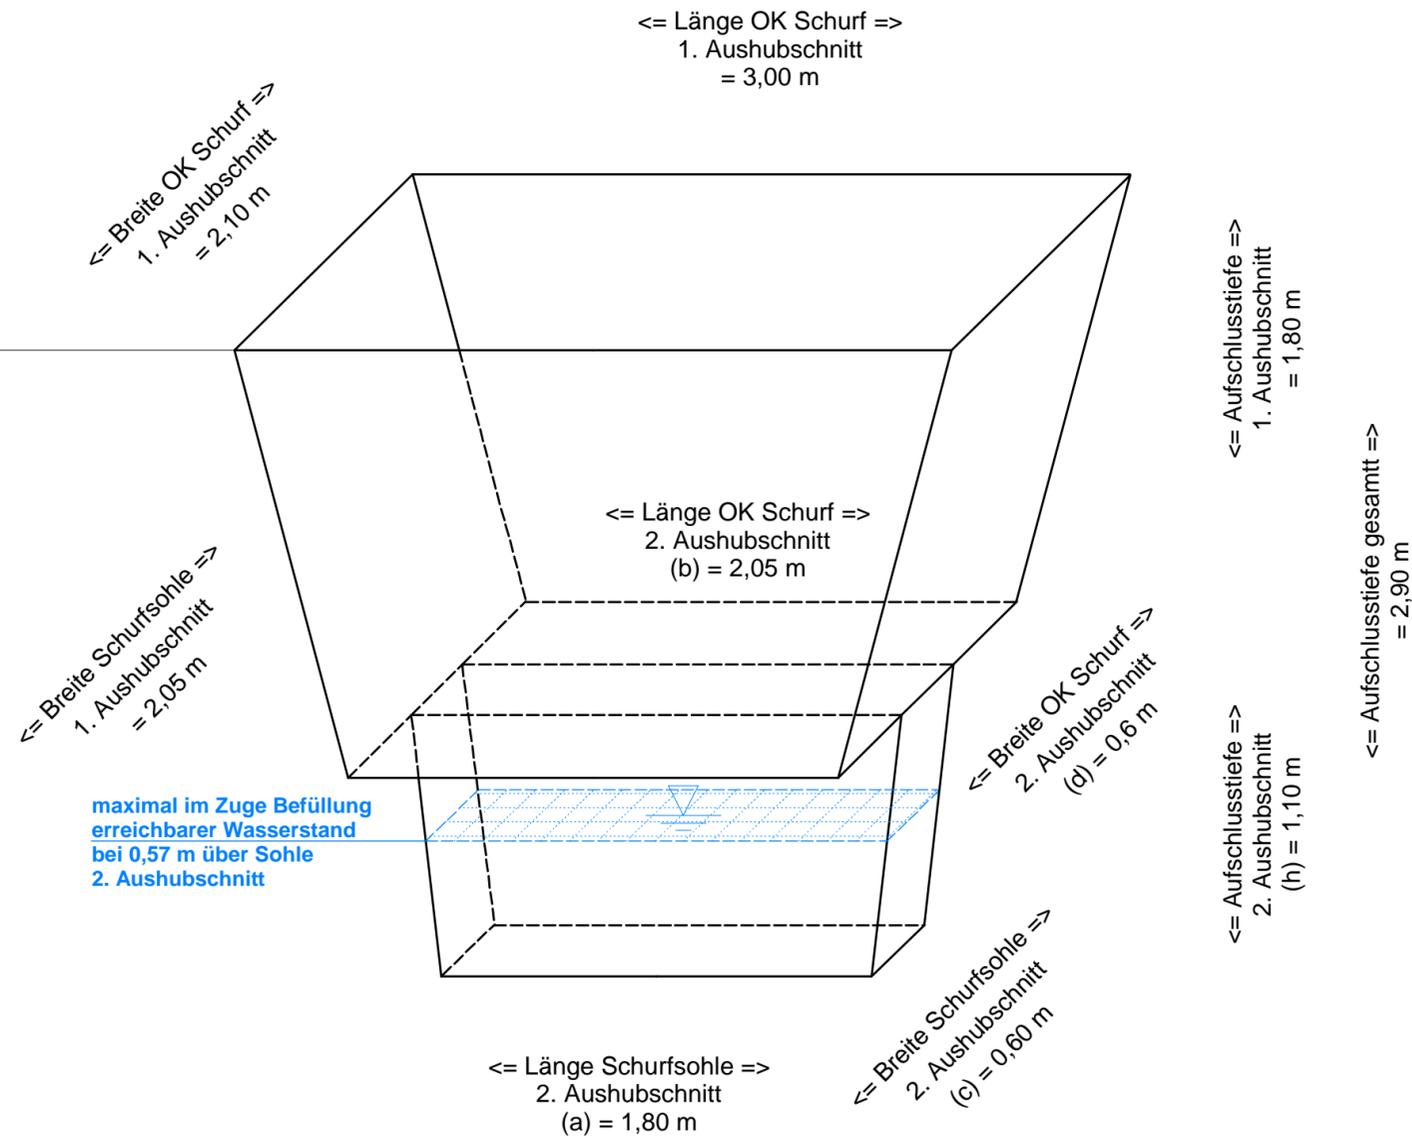
Schichtenprofil

Aufschlussgeometrie

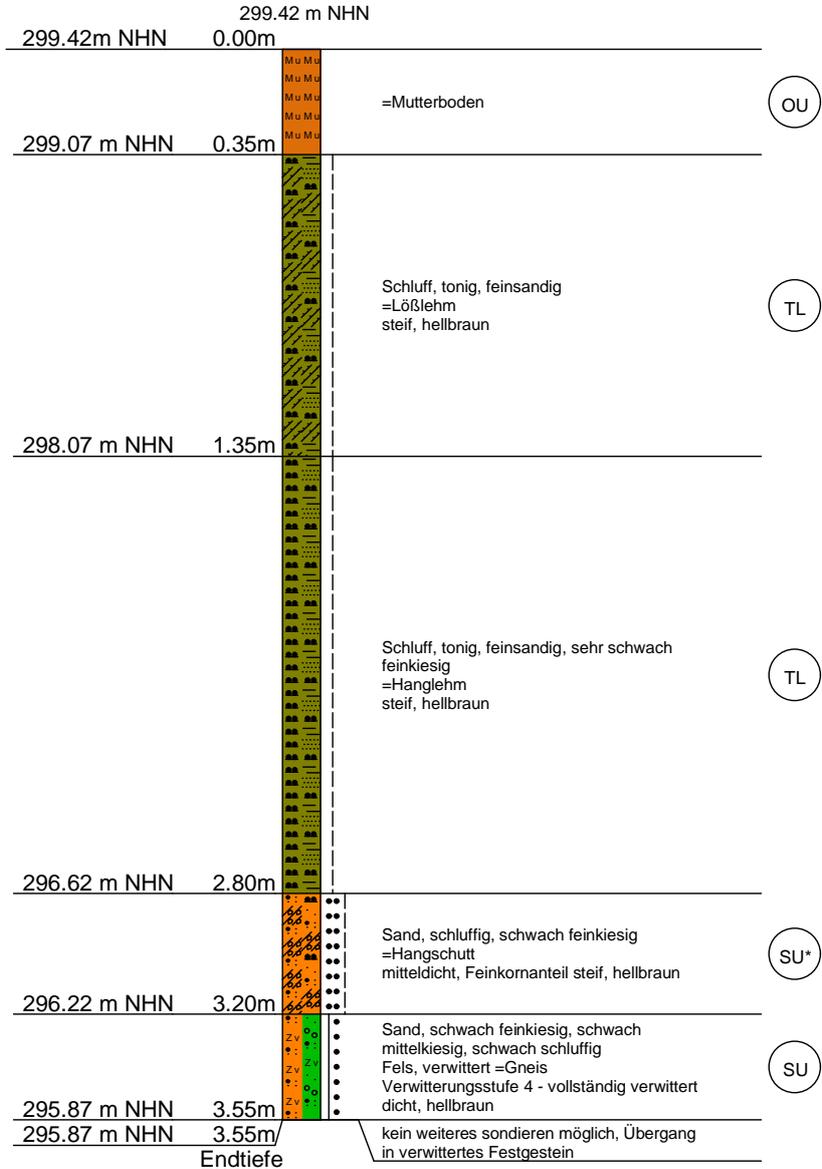
RKS 3

Kein Wasser
(20.02.2020)

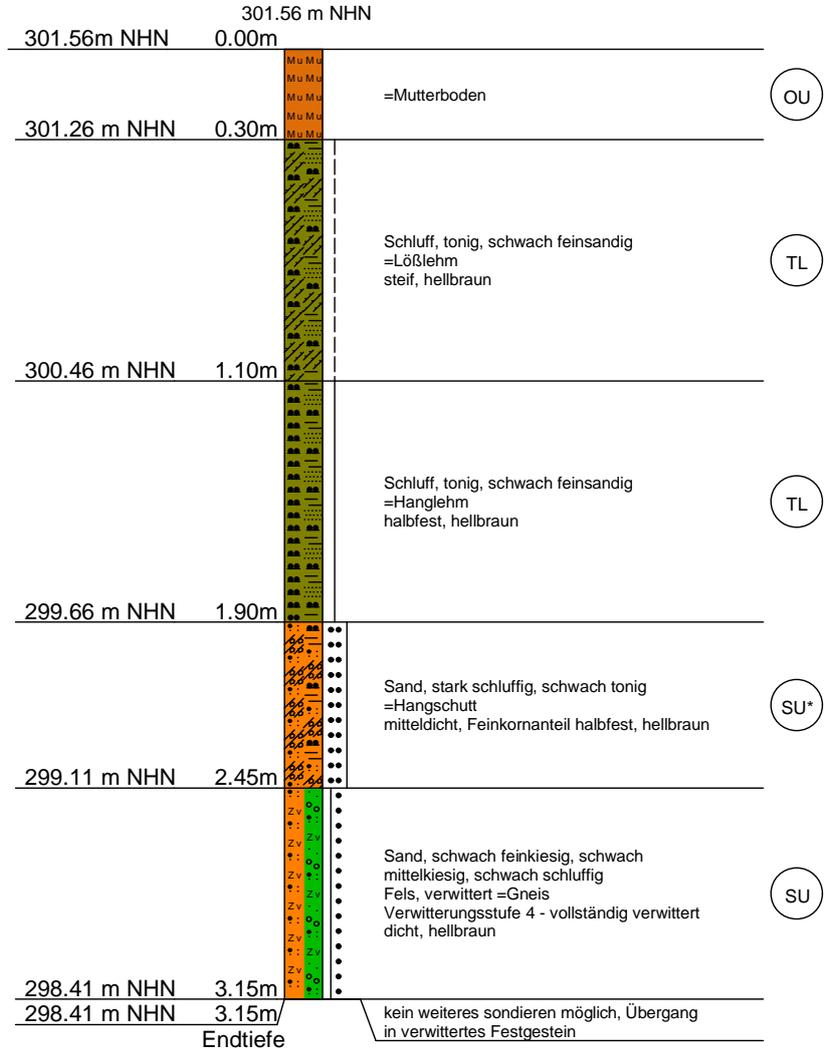
RKS 4

Kein Wasser
(20.02.2020)

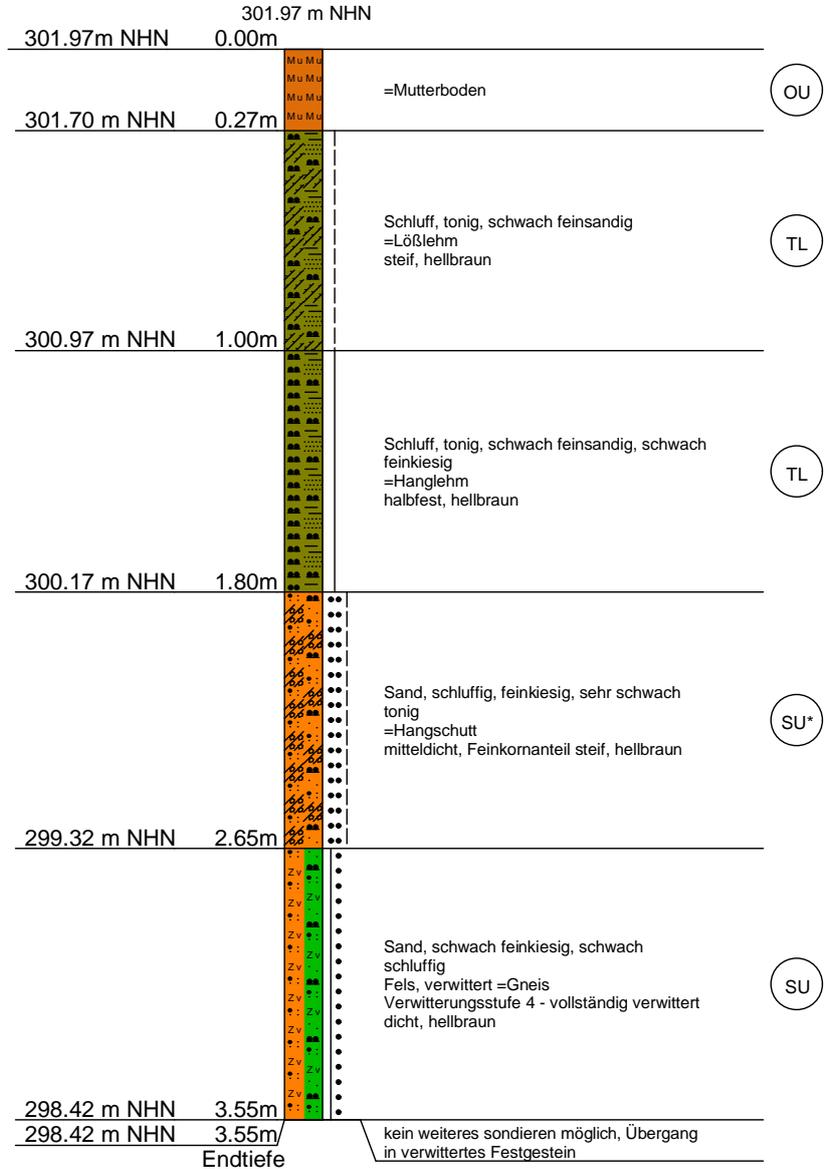
RKS 5

Kein Wasser
(20.02.2020)

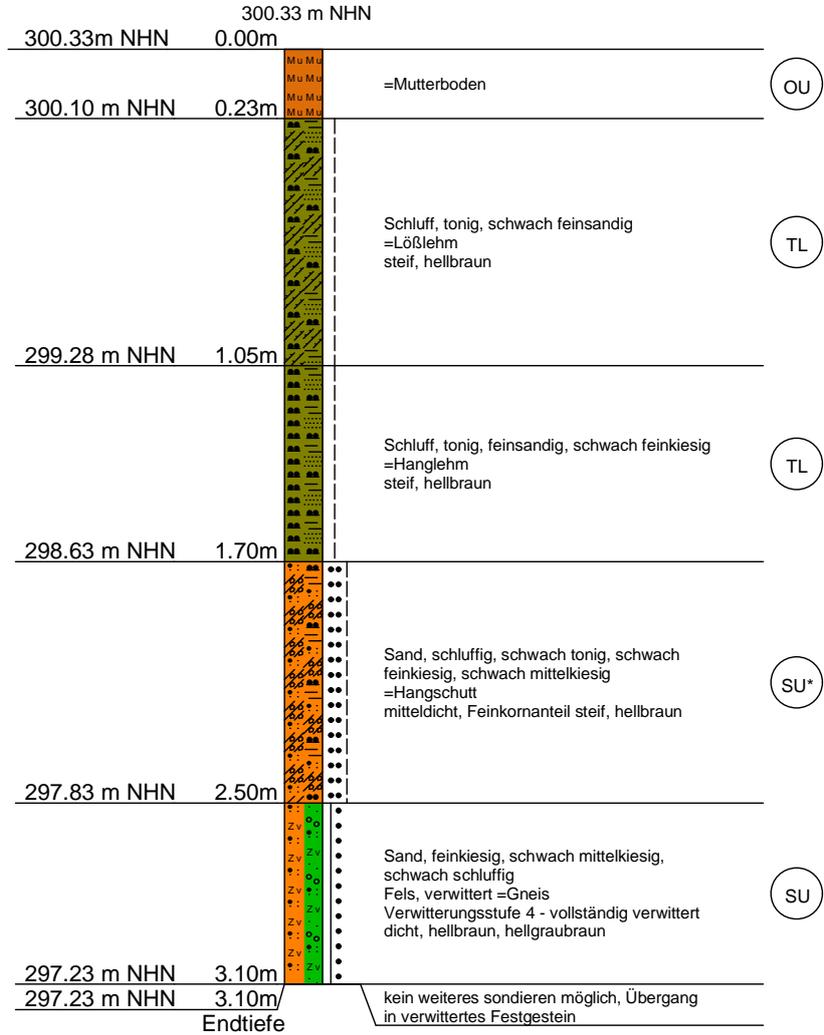
RKS 8

Kein Wasser
(05.03.2020)

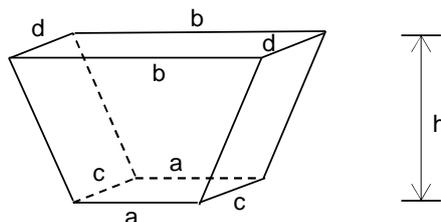
Schurfgeometrie:

| Zeit | [min] | 0 | 1 | 2 | 3 | 4 | 5 |
|---|---|---|---|---|---|---|---|
| k_f Wert | [m/s] | | 2,94E-04 | 3,17E-04 | 4,36E-04 | 2,86E-04 | 2,03E-04 |

h' ... jeweilige Wasserstandshöhe

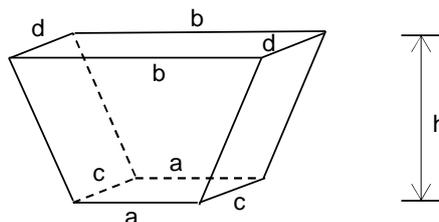
Schurfgeometrie:

| Zeit | [min] | 5 | 6 | 7 | 8 | 9 | 10 |
|---|---|---|---|---|---|---|---|
| k_f Wert | [m/s] | | 3,26E-04 | 3,55E-04 | 5,30E-04 | 6,14E-04 | 0,00E+00 |

h' ... jeweilige Wasserstandshöhe

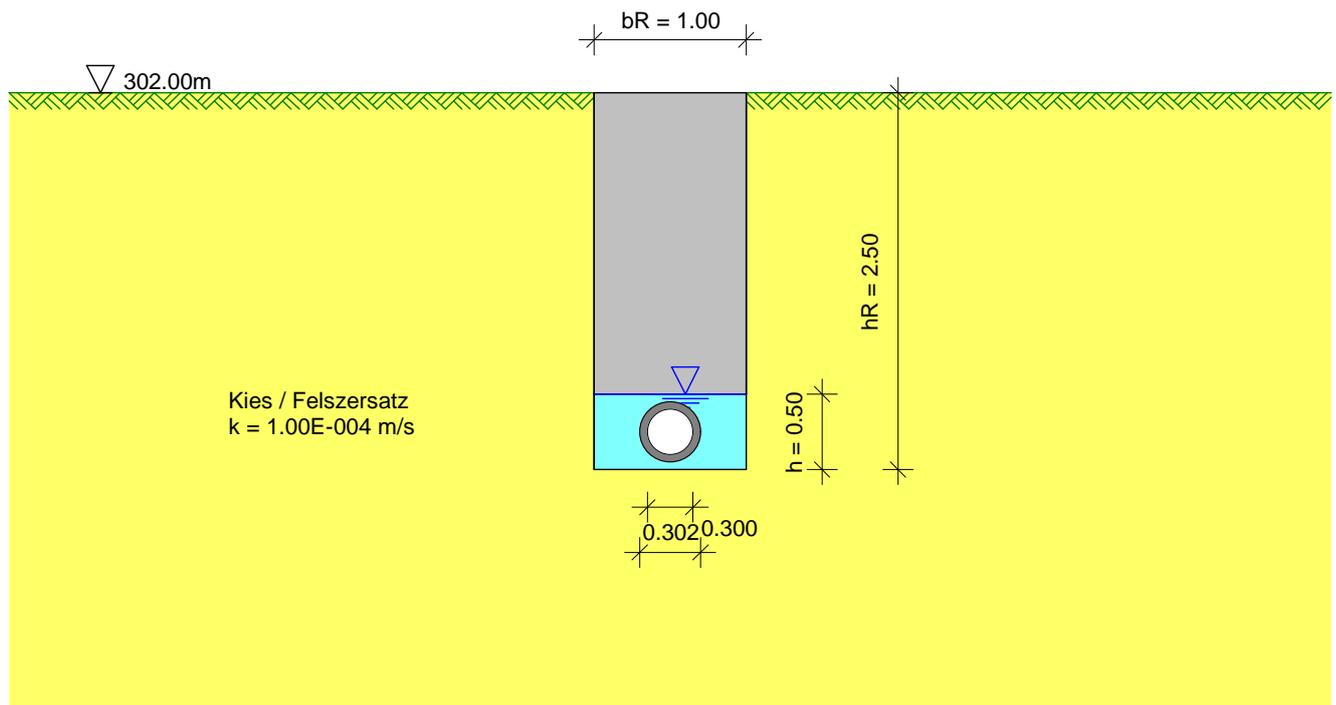
| Nr. | Fläche A_E [m ²] | Abfluss- beiwert ψ_m [-] | undurchl. Fläche A_u [m ²] | Beschreibung der Fläche |
|---|---|---|--|---|
| 1 | 143.0 | 1.00 | 143.00 | Schrägdach: Metall, Glas, Schiefer, Faserzement |

| Maßgebende Regendauer: | 30 | Minuten |

Aus einem Gebäudegrundriss von $13 \cdot 11$ m ergibt sich die Grundfläche 143 m^2 . Sie entspricht der anzuschließende Fläche $A_E = 143 \text{ m}^2$. Für Einfamilienhäuser übliche Dachformen sind meist Satteldach, Zeltdach oder Walmdach. Solchen Schrägdächern ist als Abflussbeiwert $\Psi_m = 1,0$ zuzuweisen. Damit entspricht A_E der undurchlässigen Fläche $A_u = 143 \text{ m}^2$. Wie unter Pkt. 3.2 abgeleitet gilt als Durchlässigkeit der versickerungsfähigen Bodenschicht $k_f = 1 \cdot 10^{-4} \text{ m/s}$. Die zur Dimensionierung der Versickerungsanlage Niederschlagswasser benötigten Regenspenden wurden aus Unterlage / 15 /, Datensatz KOSTRA-DWD 2010R Rasterfeld Spalte 60 / Zeile 56 - Niederwiesa, entnommen.

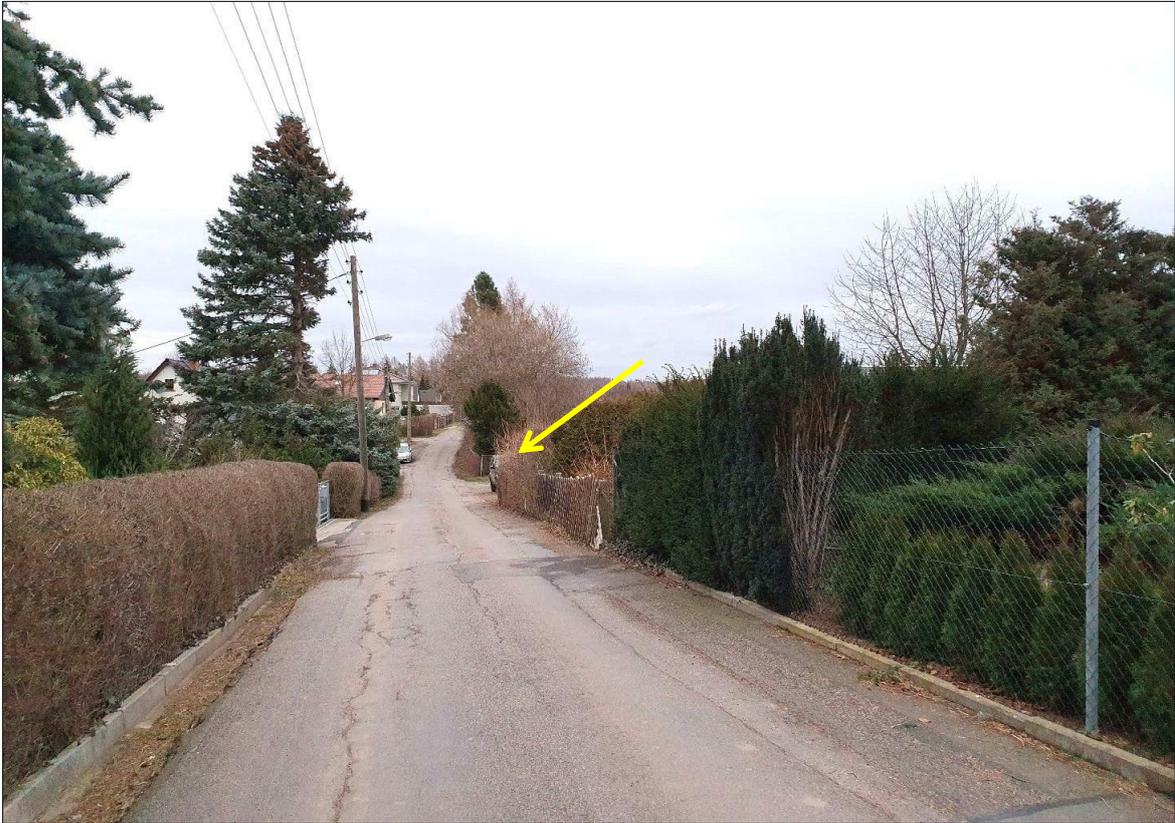
Bild 1 / 17.02.2020 / Blickrichtung Südwest ⇒ Nordost

Übersicht Standort / Geländemorphologie im Zuge Harrasallee / global von Südost nach Nordwest fallende Hangfläche, auf Höhe geplanter Baustandort (Pfeil) mit eingemuldeten Senke

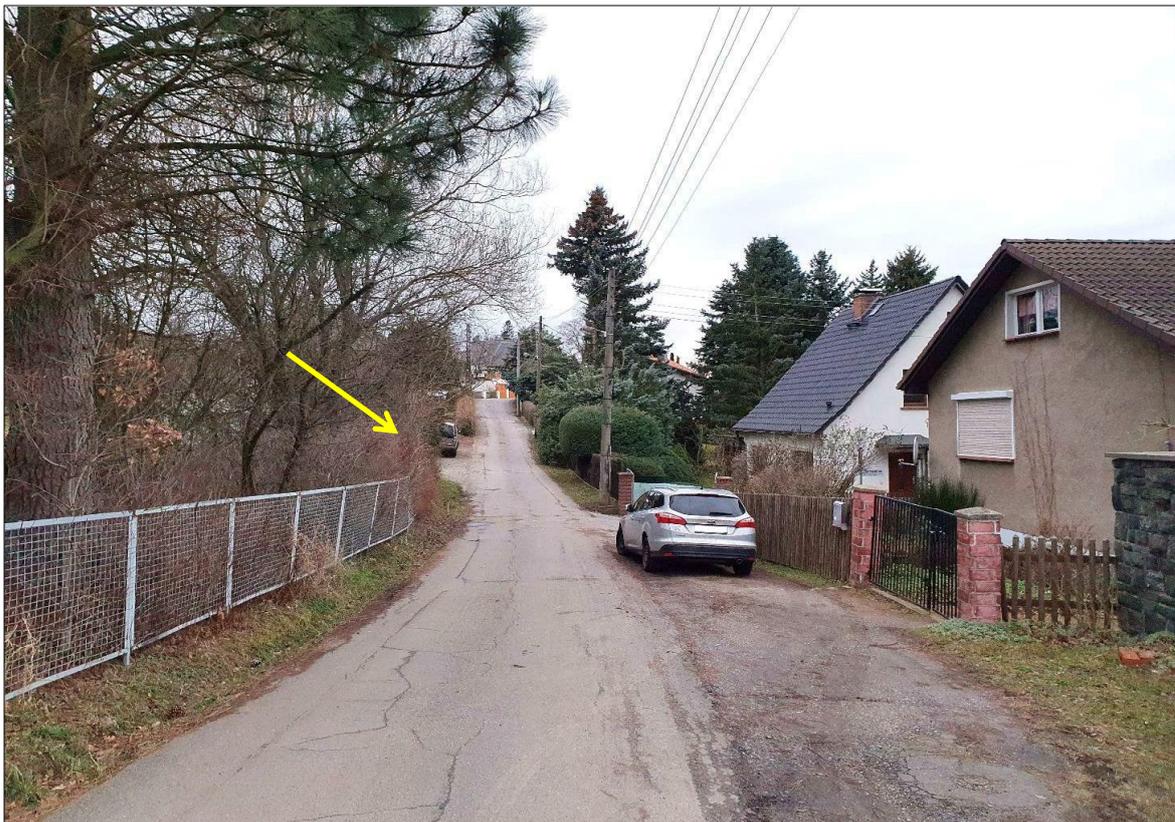
Bild 2 / 17.02.2020 / Blickrichtung Nordost ⇒ Südwest

Übersicht Standort wie Bild 1 (Rückblick) mit Senke auf Höhe geplanter Baustandort (Pfeil)

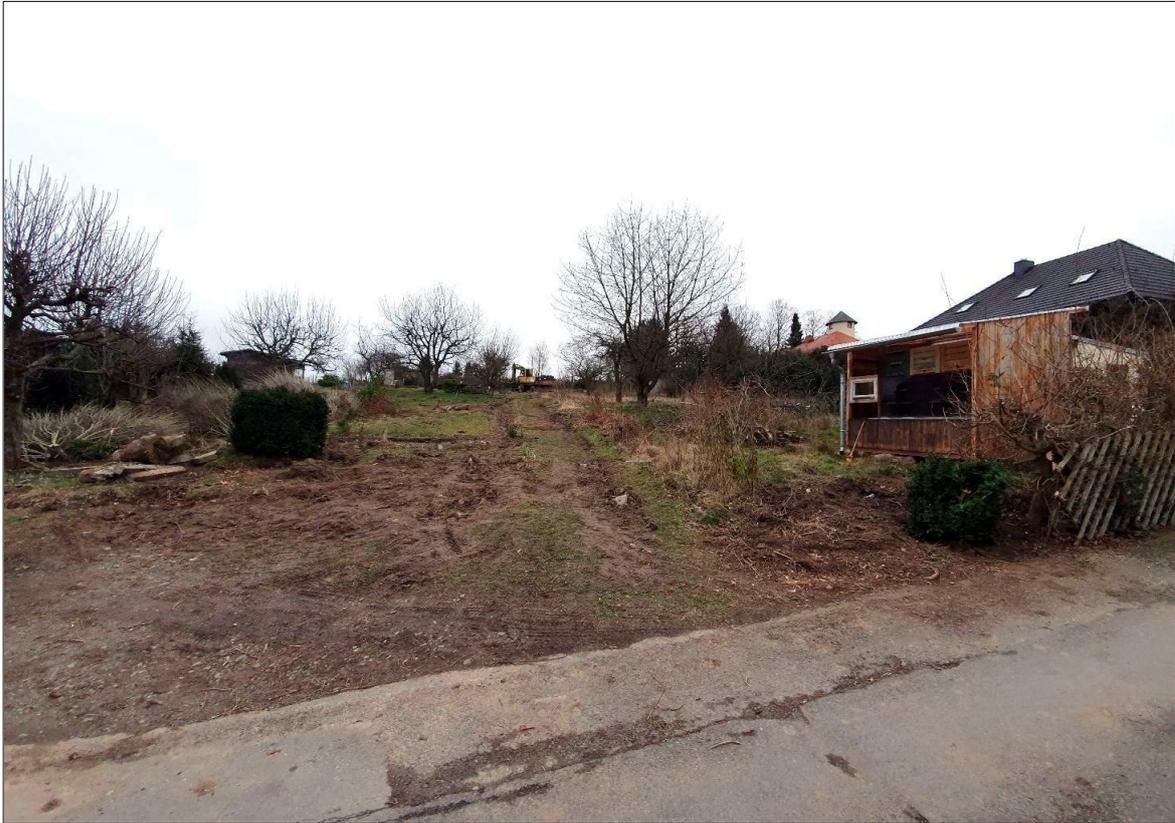
Bild 3 / 17.02.2020 / Blickrichtung Nordnordost \Rightarrow Südsüdwest

Übersicht Standort / in Liquidation befindliche Gartengrundstücke mit Wiesenland und Kleinbauten / vorn Harrasallee / nach Südosten ansteigendes Gelände der Hangfläche

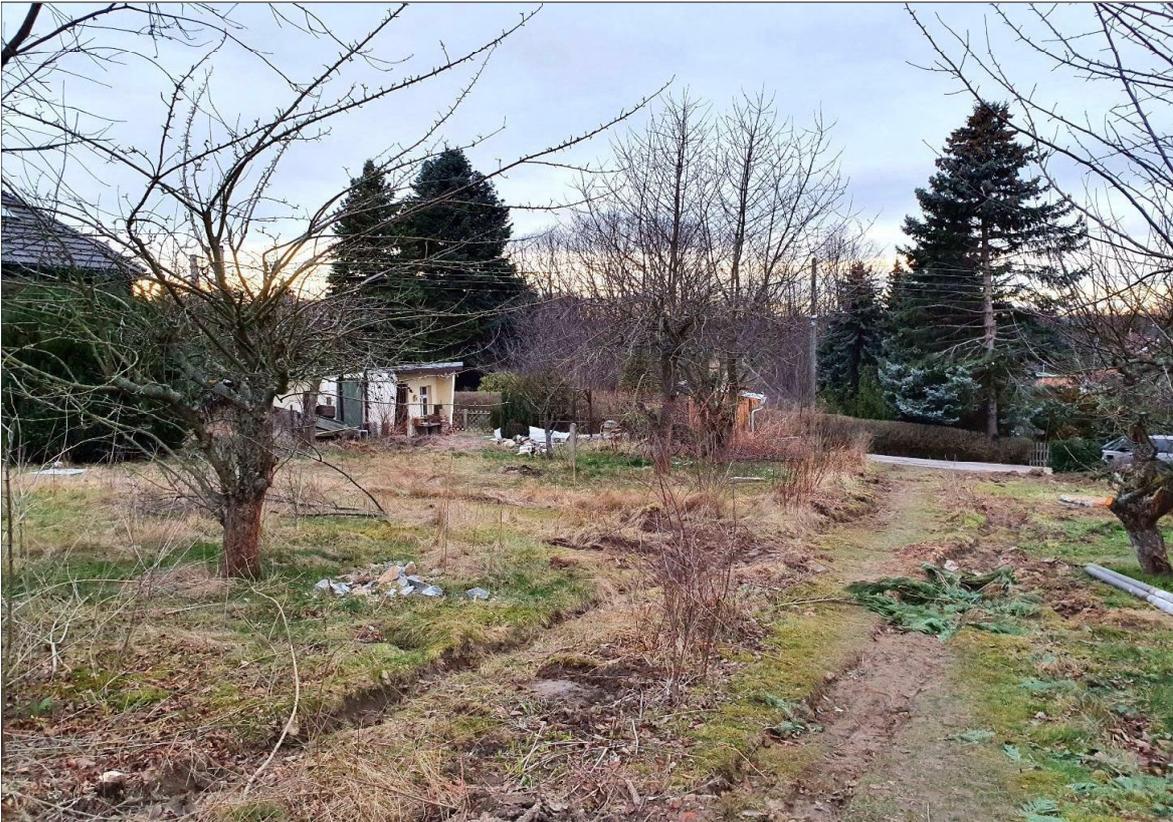
Bild 5 / 17.02.2020 / Blickrichtung Südost ⇒ Nordwest

Übersicht Standort, Rückblick zu Bild 3 und Bild 4 / nach Nordwest fallendes Gelände, mittig Harrasallee, Hintergrund Zschopautalaue, Niveau Fließgewässer ca. 45 m unter Standorthöhe

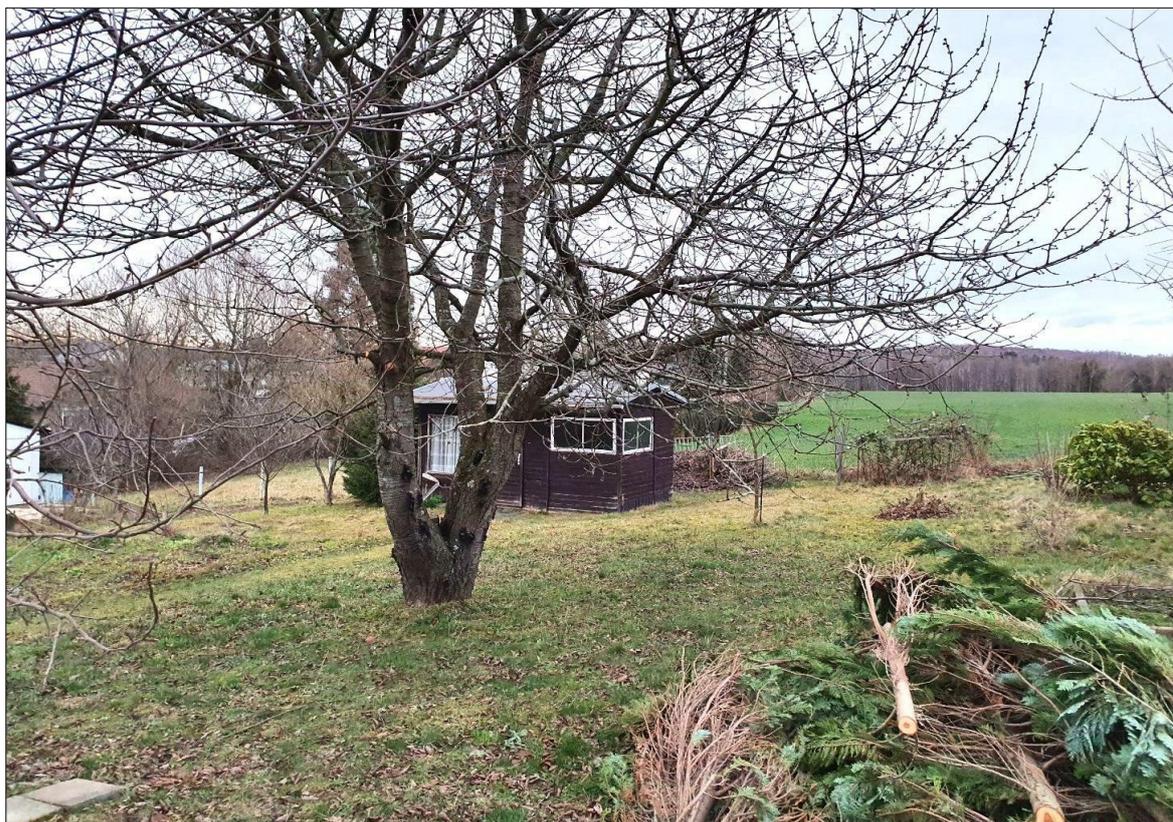
Bild 6 / 17.02.2020 / Blickrichtung Süd ⇒ Nord

Übersicht Standort / mittig Harrasallee, Hintergrund Zschopautalaue

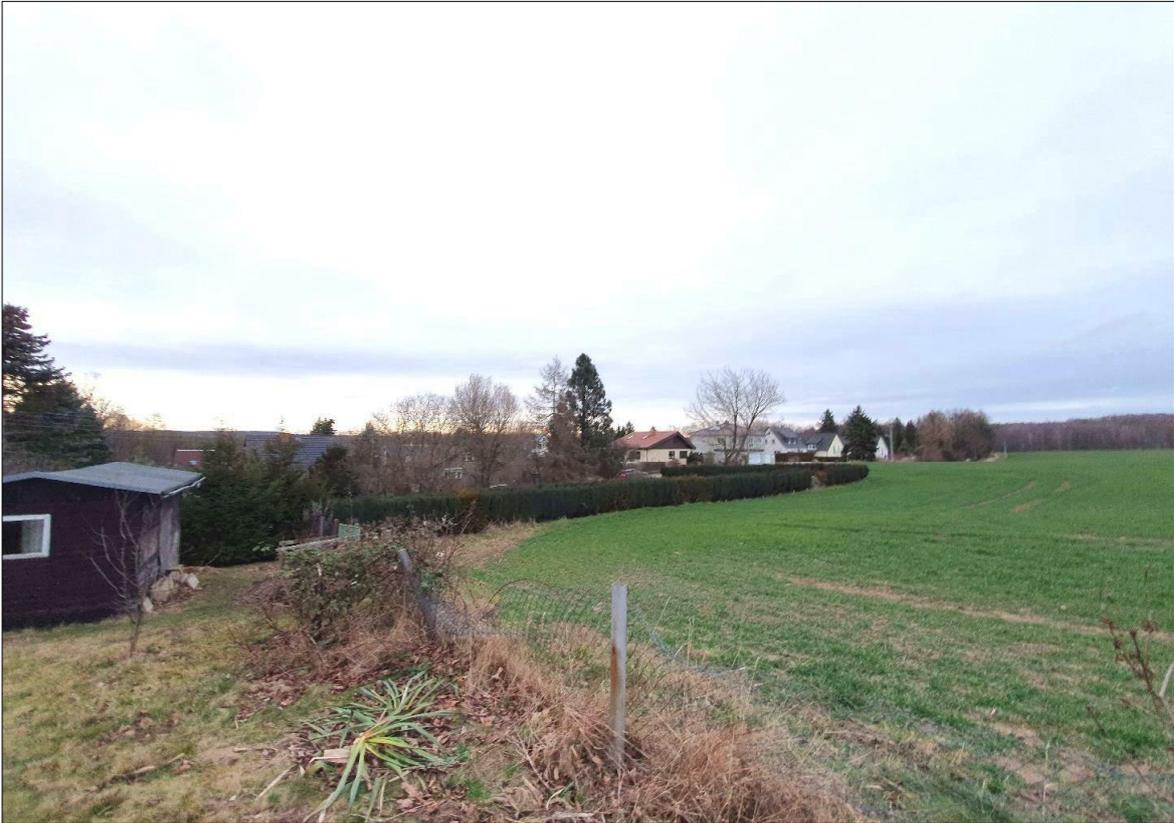
Bild 7 / 17.02.2020 / Blickrichtung Süd ⇒ Nord

Übersicht Standort / rechts nordöstlicher Teil Flur Nr. 106/90 mit landwirtschaftlicher Nutzung, mittig Thujahecke als Abgrenzung Flur Nr. 106/5, Hintergrund Zschopautalaue
