Ergebnisbericht

zu hydrogeologischen Untersuchungen
- Versickerungsversuch für dezentrale Versickerung -

| Objekt | : | Niederwiesa, Ortsteil Braunsdorf, Harrasallee Flur 106/5 + 106/90 Neubau von 3 Einfamilienhäusern | |
| Maßnahme | : | Dezentrale Versickerung von Niederschlagswasser | |

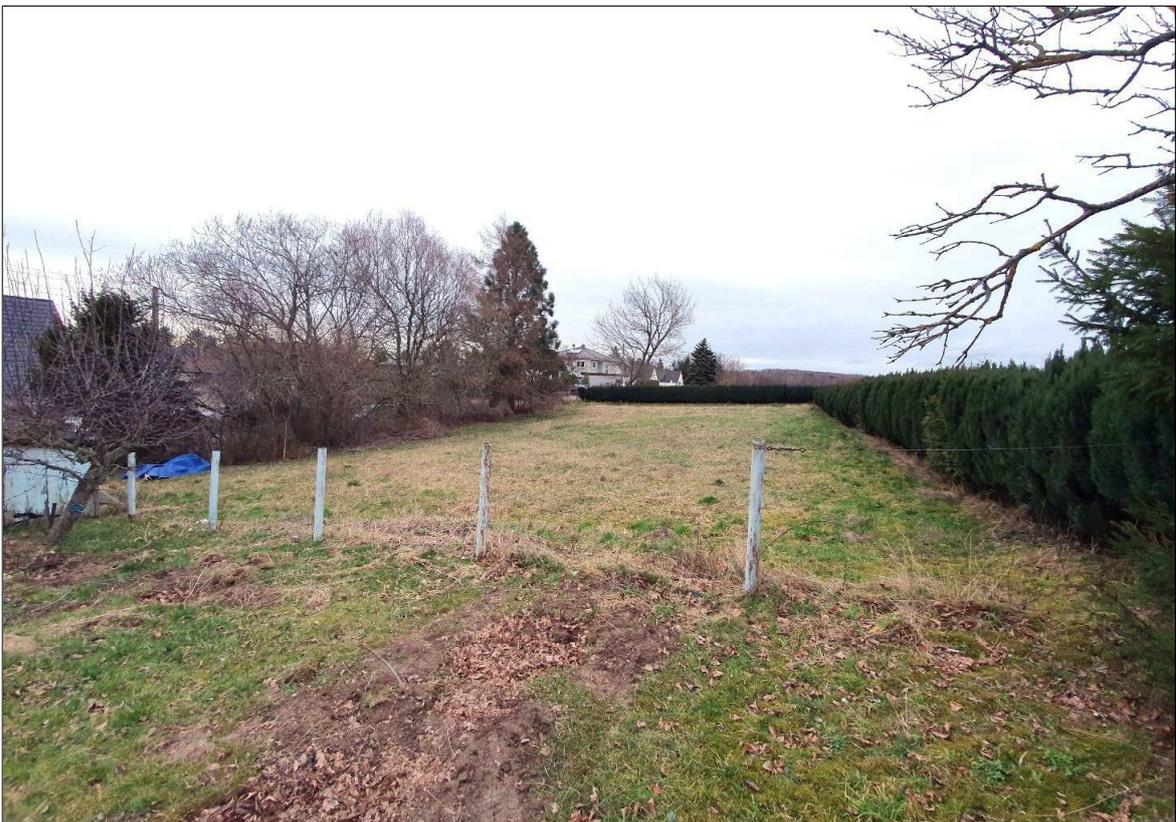
Bild 8 / 17.02.2020 / Blickrichtung Südwest ⇒ Nordost

Übersicht Standort / Geländeteil Flur Nr. 106/59, Wiesenland, im Südosten und Nordwesten Abgrenzung zur Flur 106/90 durch Thujahecke, links Gebäude im Zuge Harrasallee

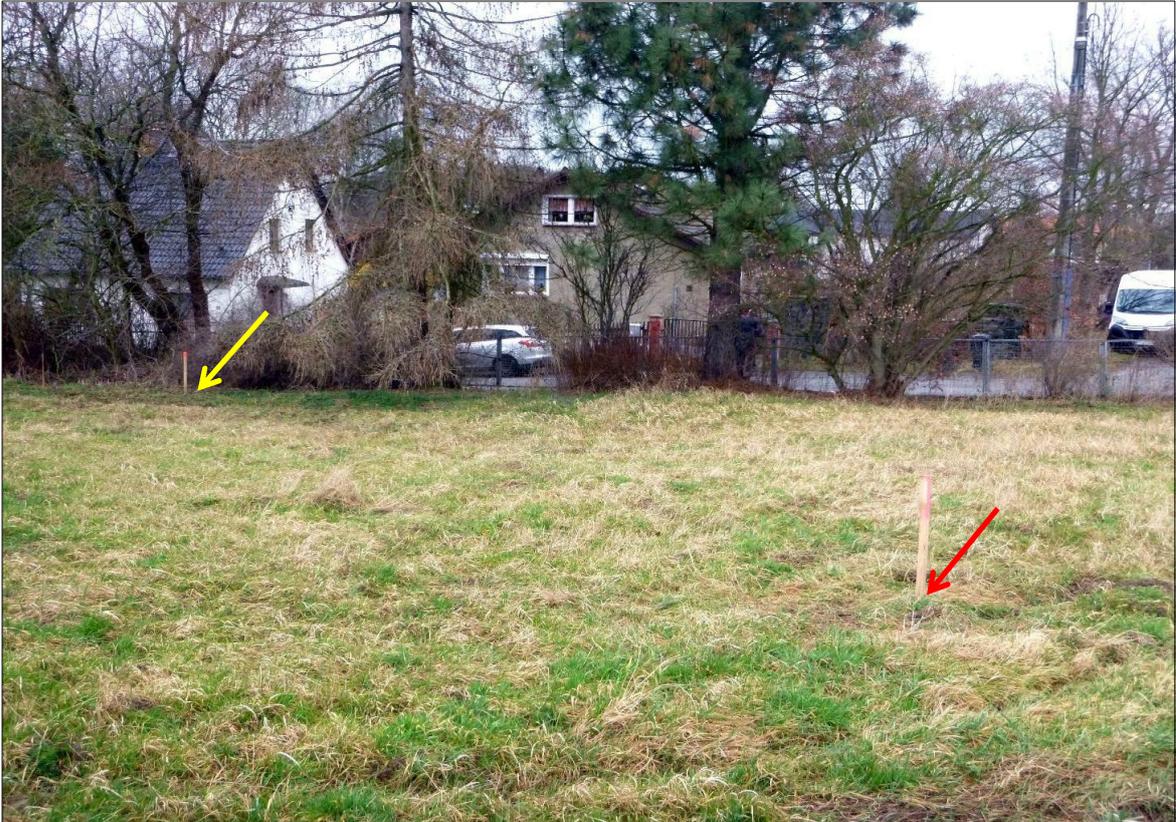
Bild 9 / 20.02.2020 / Blickrichtung Südost \Rightarrow Nordwest

Aufschlussarbeiten / Pflöcke = Ansatzpunkte RKS 1 (roter Pfeil) und RKS 2 (gelber Pfeil)

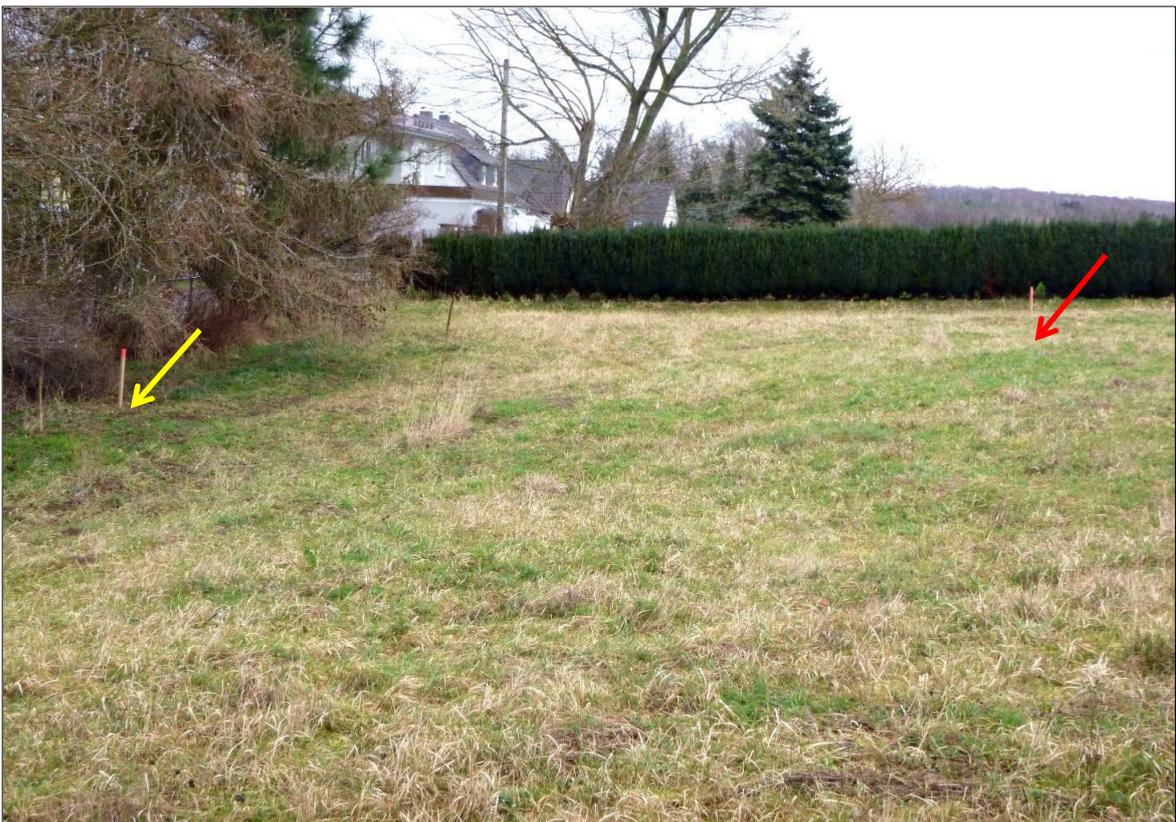
Bild 10 / 20.02.2020 / Blickrichtung Südwest \Rightarrow Nordost

Aufschlussarbeiten / Pflöcke = Ansatzpunkte RKS 1 (roter Pfeil) und RKS 2 (gelber Pfeil) /
Erkundung Areal geplantes Gebäude auf Flur Nr. 106/5 und Versickerungsmöglichkeit

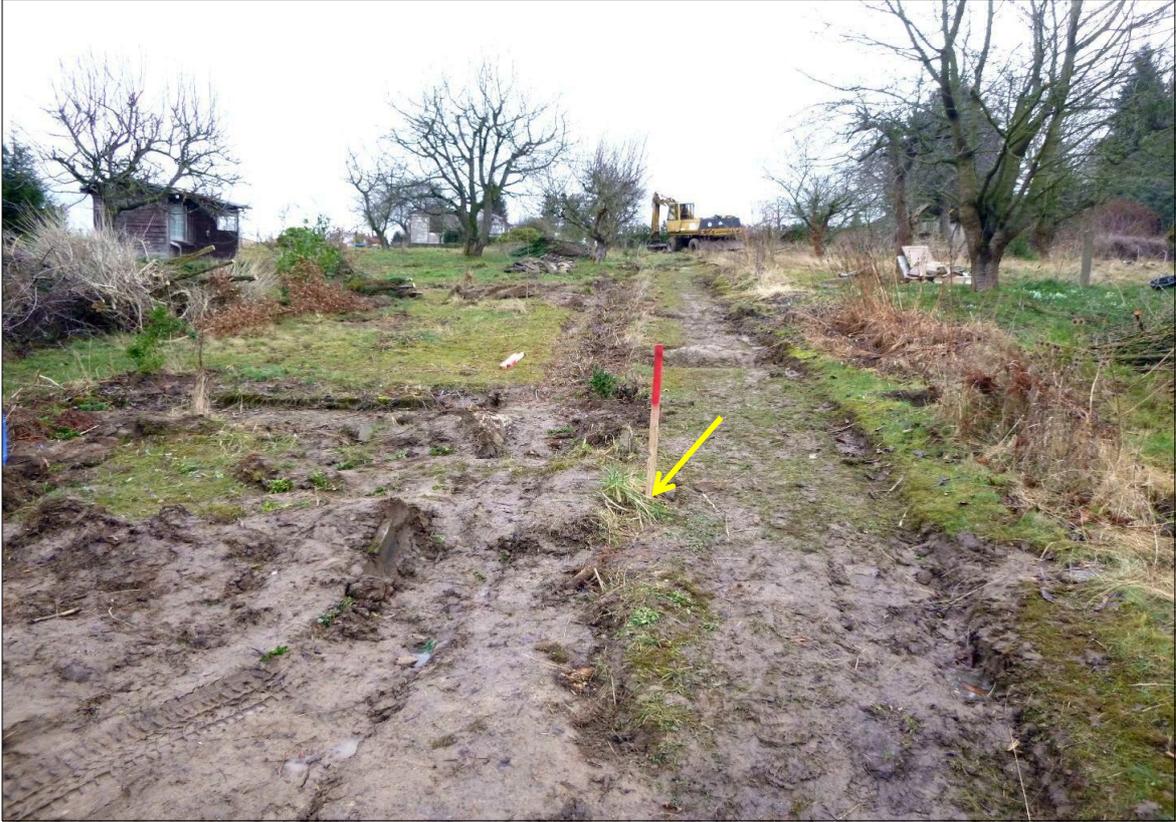
Bild 11 / 20.02.2020 / Blickrichtung Nordwest ⇒ Südost
Aufschlussarbeiten / Pflock = Ansatzpunkte RKS 3 (gelber Pfeil)

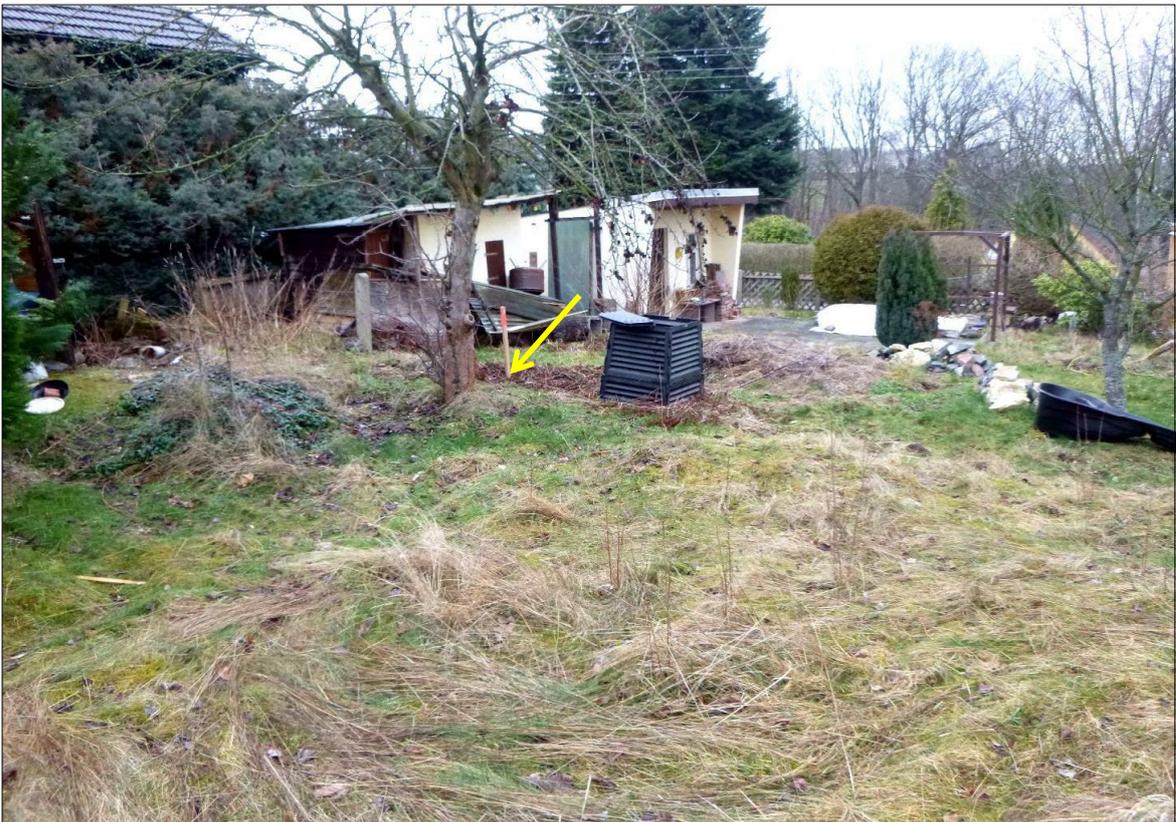
Bild 12 / 20.02.2020 / Blickrichtung Südost ⇒ Nordwest
Aufschlussarbeiten / Pflock = Ansatzpunkte RKS 4 (gelber Pfeil) / RKS 3 (Bild 11) + 4 Erkundung
Areal geplantes Gebäude im Westen der Flur Nr. 106/90 und Versickerungsmöglichkeit

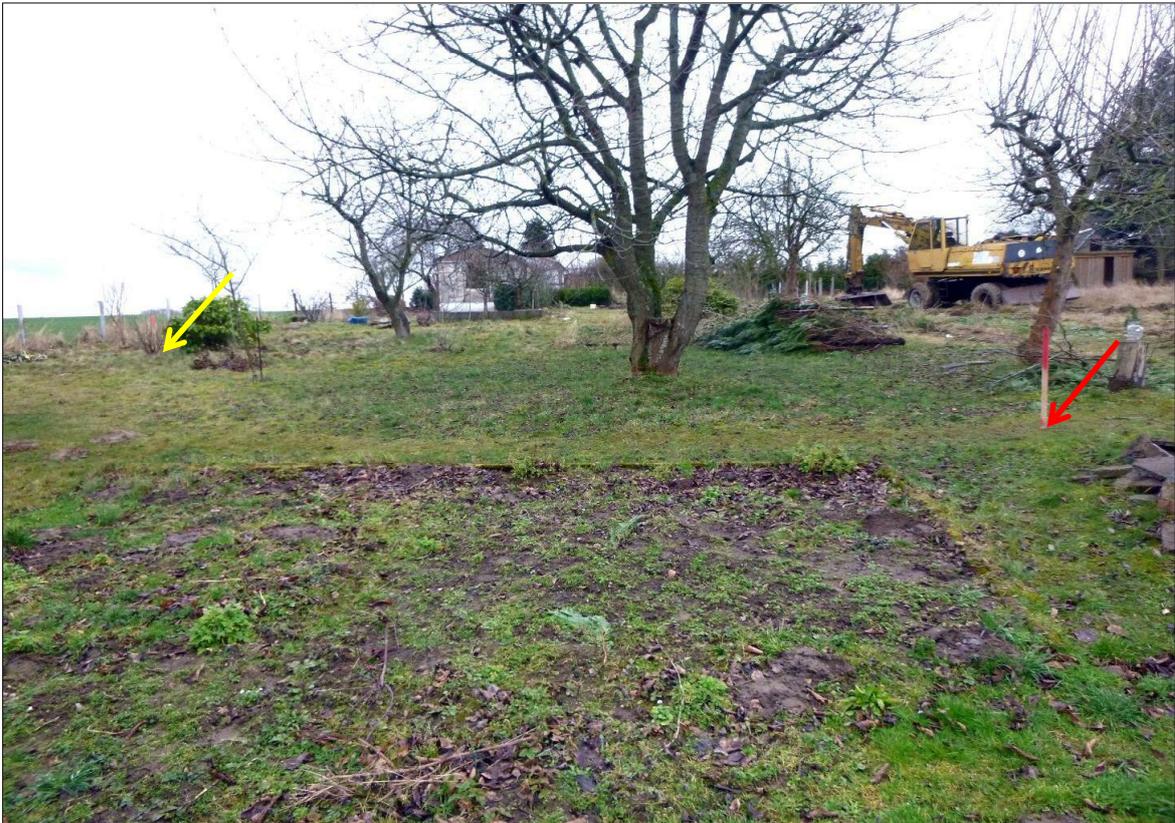
Bild 13 / 20.02.2020 / Blickrichtung Nordwest ⇒ Südost

Aufschlussarbeiten / Pflöcke = Ansatzpunkte RKS 5 (roter Pfeil) und RKS 6 (gelber Pfeil) / Erkundung Areal geplantes Gebäude im Südosten der Flur Nr. 106/90 und Versickerungsmöglichkeit

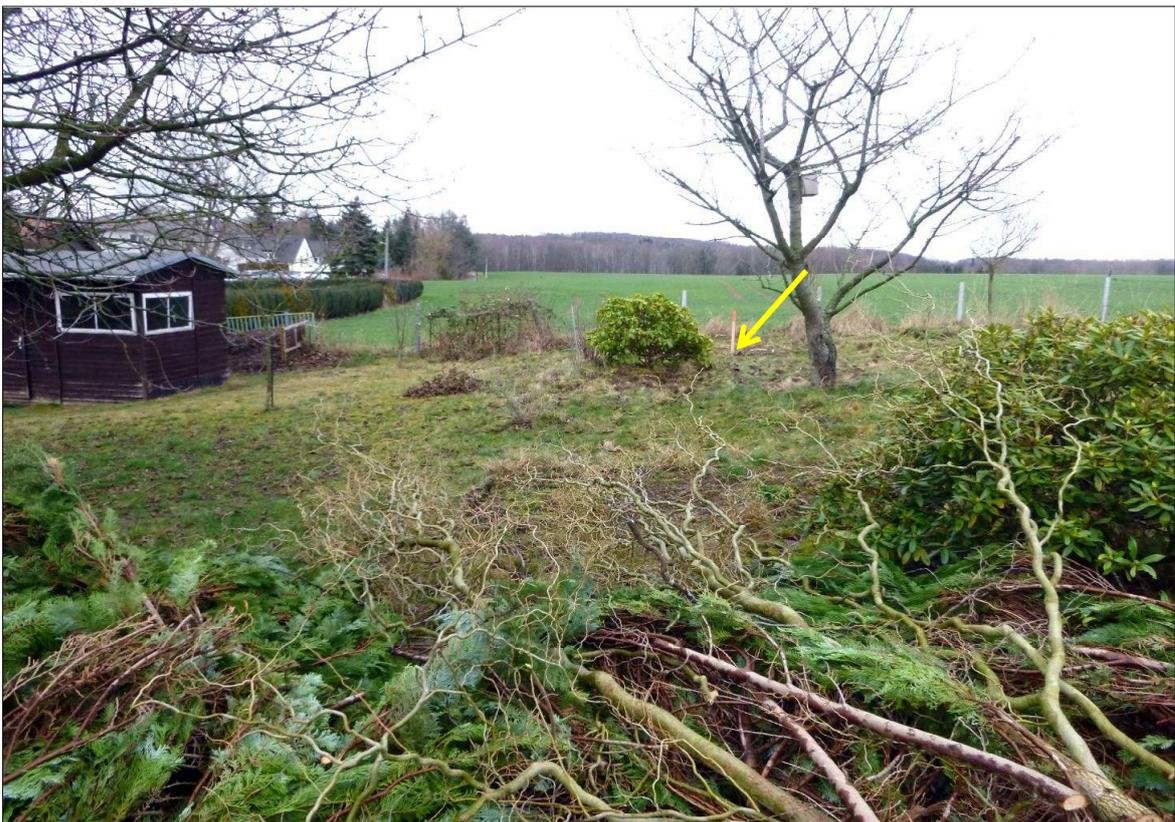
Bild 14 / 20.02.2020 / Blickrichtung Südwest ⇒ Nordost

Aufschlussarbeiten / Pflöcke = Ansatzpunkt RKS 6 (gelber Pfeil)

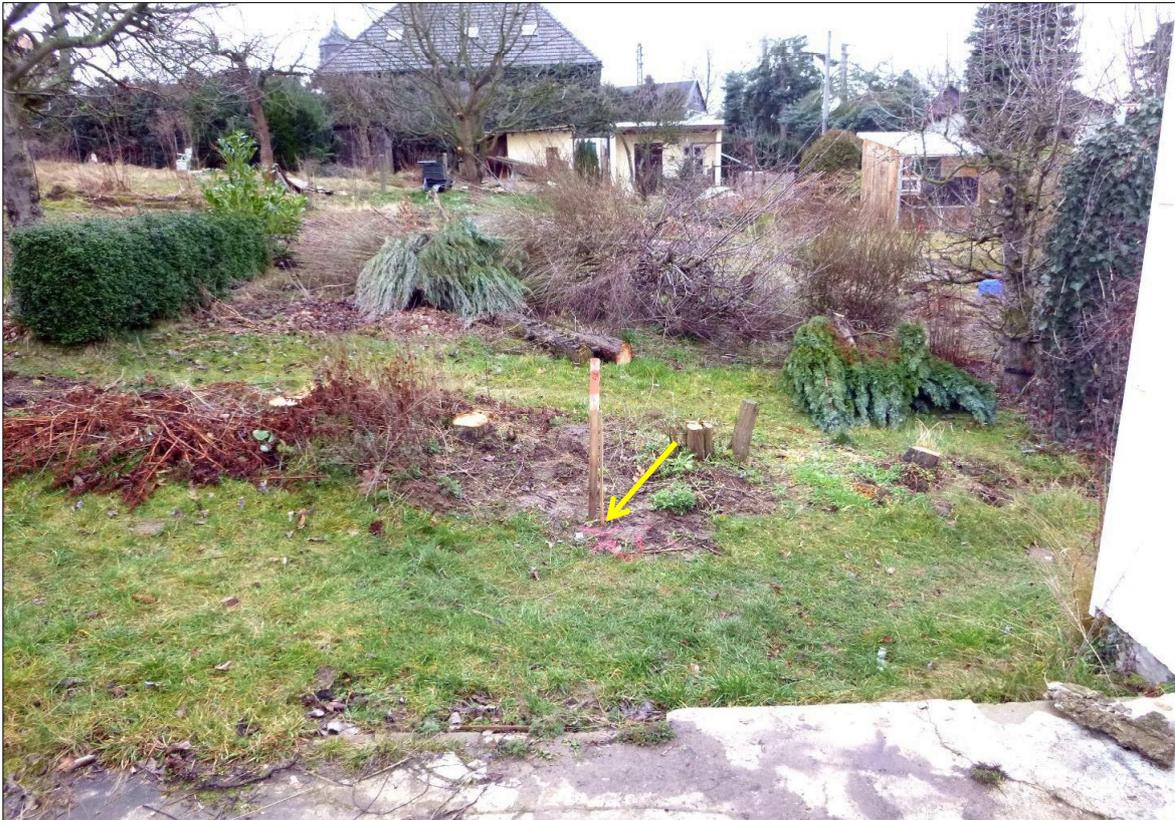
Bild 15 / 20.02.2020 / Blickrichtung Nordost \Rightarrow Südwest

Aufschlussarbeiten / Pflock = Ansatzpunkt RKS 7 (gelber Pfeil) / Erkundung
Versickerungsmöglichkeit sowie Areal Alternativstandort geplantes Gebäude

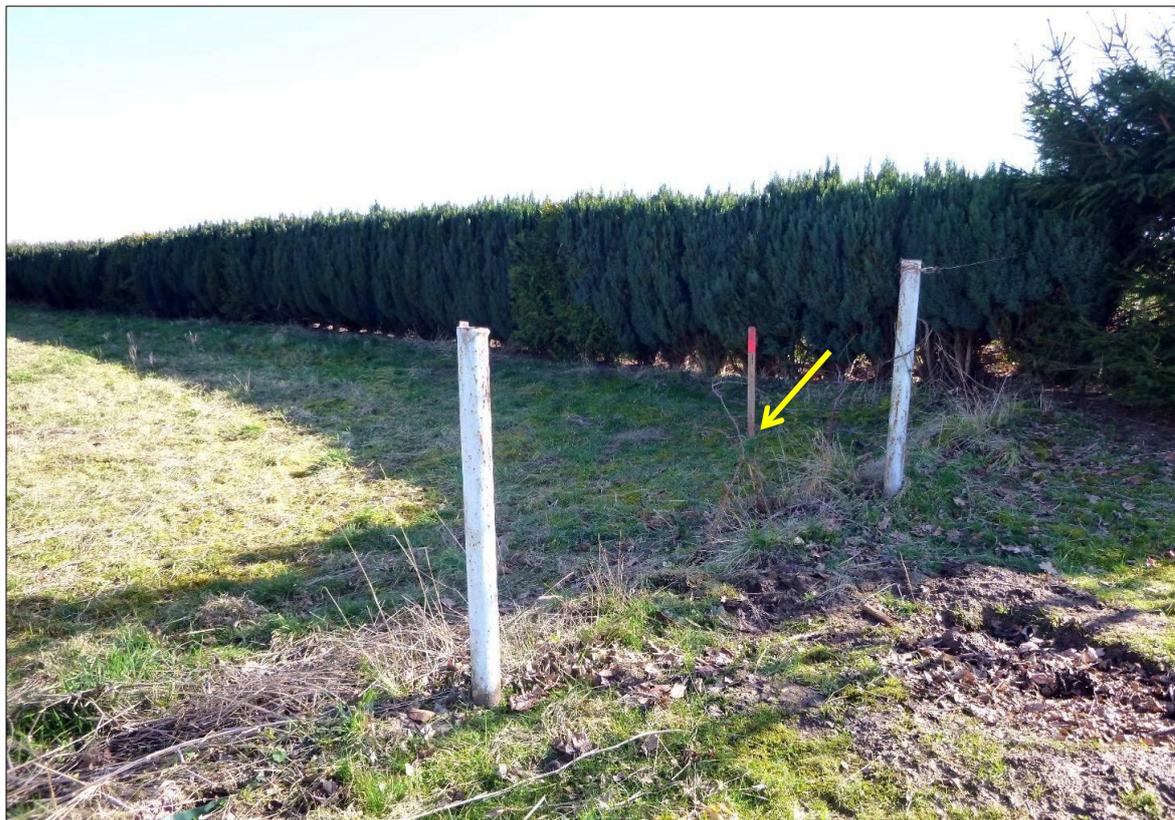
Bild 16 / 05.03.2020 / Blickrichtung West \Rightarrow Ost

Aufschlussarbeiten / Pflock = Ansatzpunkt RKS 8 (gelber Pfeil) / Erkundung
Versickerungsmöglichkeit sowie Areal Alternativstandort geplantes Gebäude

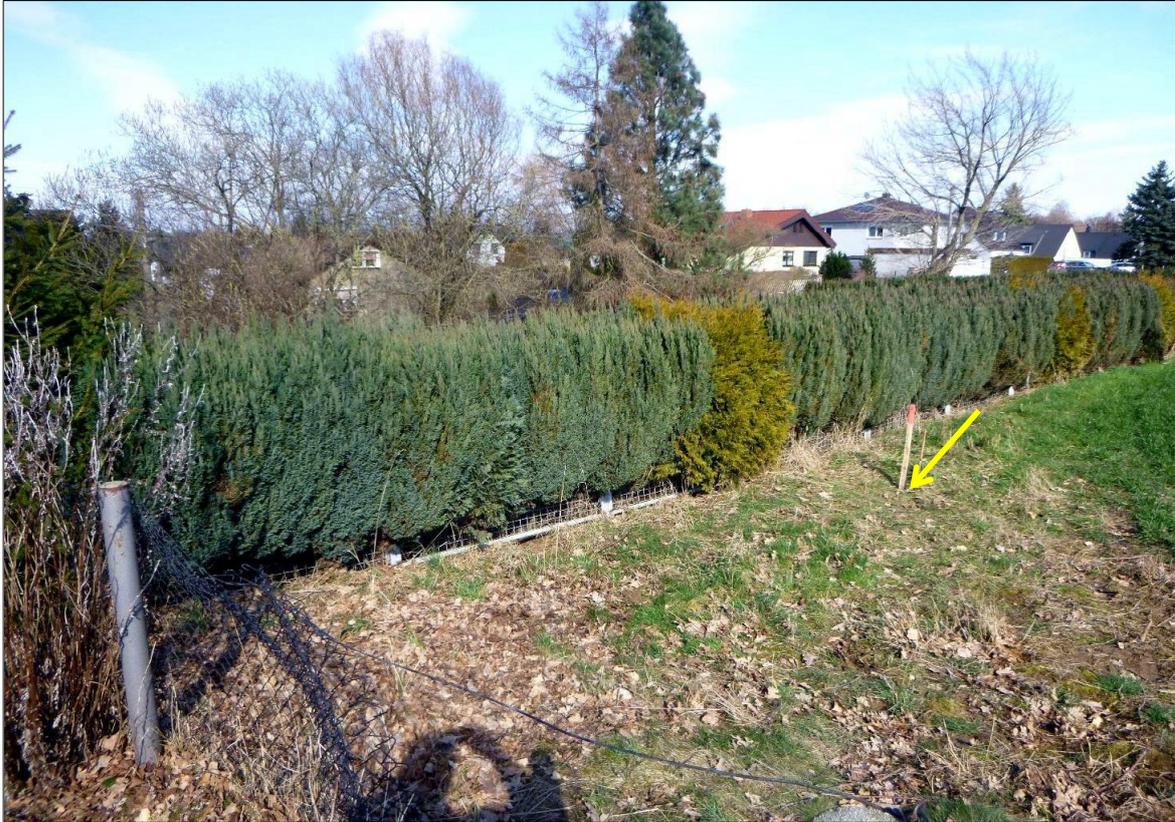
Bild 17 / 05.03.2020 / Blickrichtung Südwest ⇒ Nordost
Aufschlussarbeiten / Pflock = Ansatzpunkt RKS 9 (gelber Pfeil) / Erkundung
Versickerungsmöglichkeit sowie Areal Alternativstandort geplantes Gebäude

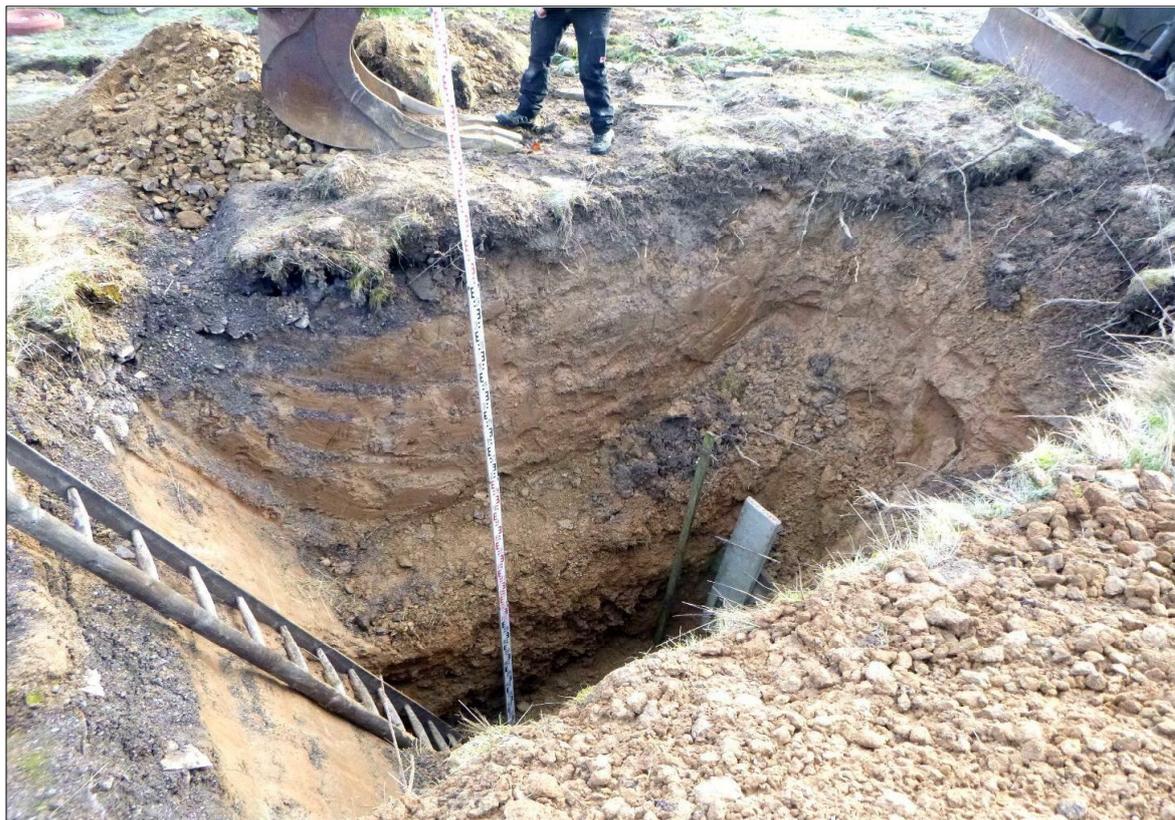
Bild 18 / 05.03.2020 / Blickrichtung Nordwest ⇒ Südost
Aufschlussarbeiten / Baggerschurf SCH V1 für Durchführung Feldversuch Versickerungstest /
Abfolge Mutterboden / Lößlehm / Hanglehm / Hangschutt / verwitterter Fels Gneis in Stufe 4

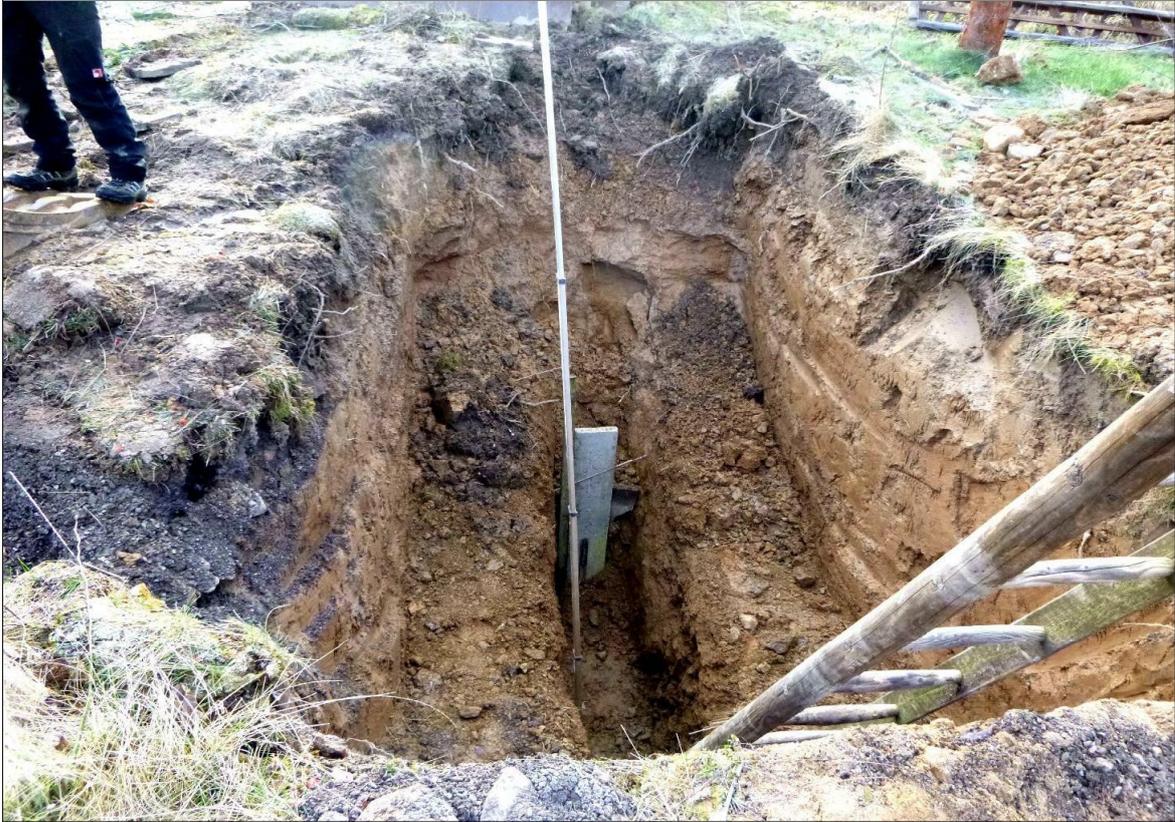
Aufschlussarbeiten / Baggerschurf SCH V1 für Durchführung Feldversuch Versickerungstest / Schurf mit 1. und 2. Aushubschnitt, Sohle 1. Aushubschnitt ca. Oberkante Hangschutt

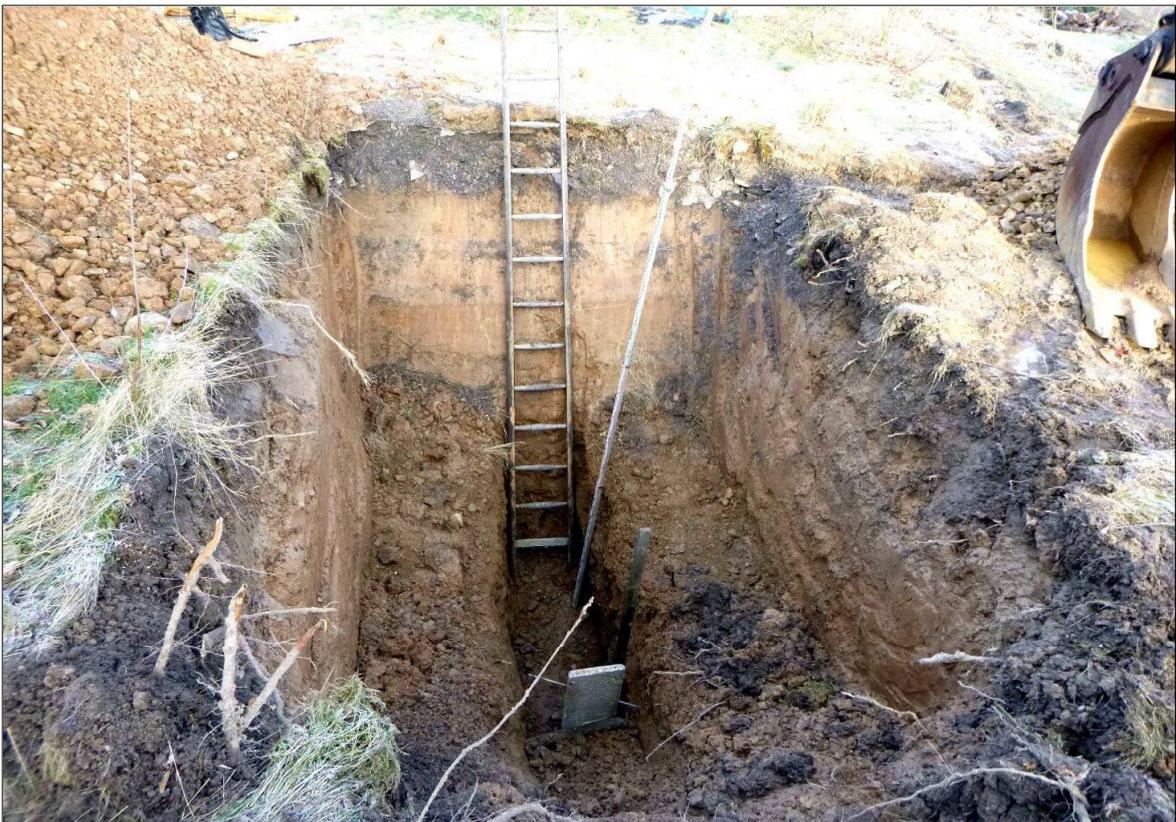
Bild 20 / 05.03.2020 / Blickrichtung Süd ⇒ Nord

Der Schurf war gesamt 2,90 m tief. Er wurde in 2 Aushubschnitten hergestellt. Der 1. Schnitt reichte bis 1,80 m unter Gelände und erfasste die Abfolge Mutterboden - Lößlehm - Hanglehm. Im 2. Schnitt sind Hangschutt und verwitterter Fels Gneis in Verwitterungsstufe 4 erschlossen worden. Die Sohlfläche betrug 1,08 m² und lag in letzterer Schicht. Ansichten des Aufschlusses zeigen die Bilder Nr. 18 - 26 der Fotodokumentation Anlage 6.9 - 6.13.

Aufschlussarbeiten / Baggerschurf SCH V1 für Versickerungstest wie Bild 19

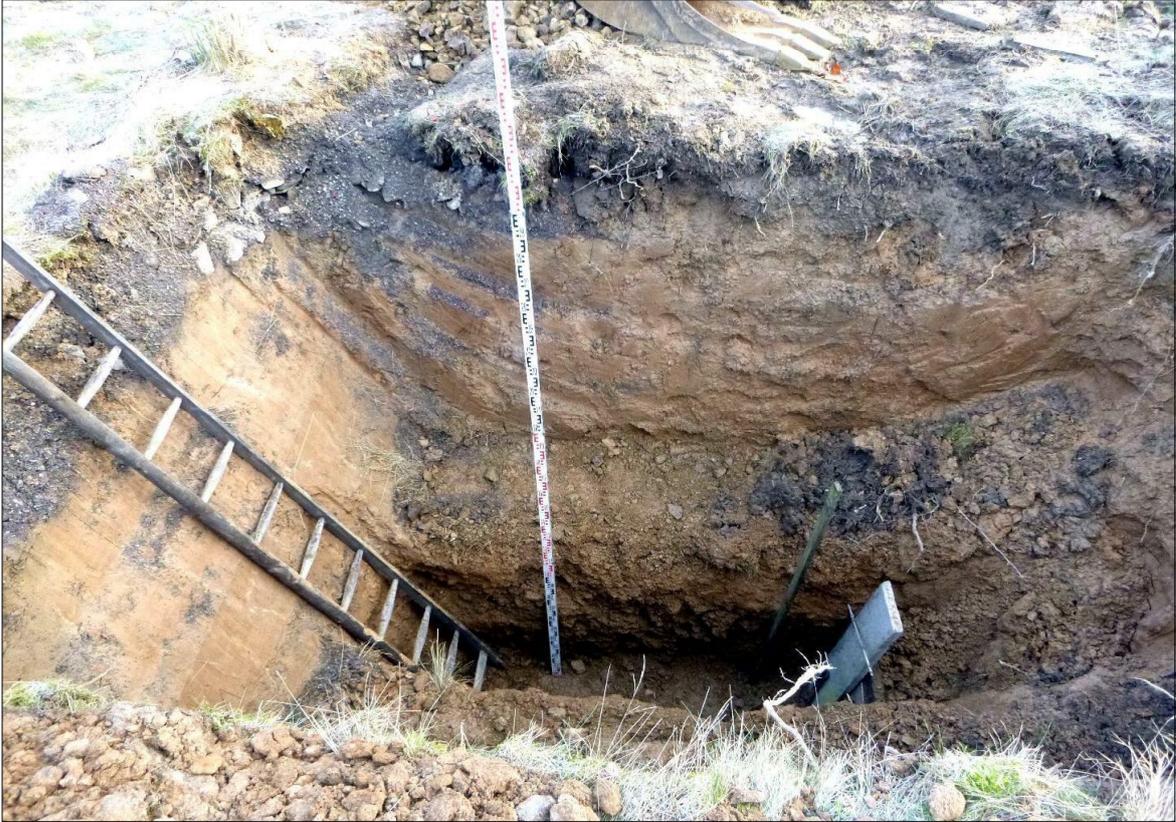
Bild 21 / 05.03.2020 / Blickrichtung West ⇒ Ost

Aufschlussarbeiten / Baggerschurf SCH V1 für Versickerungstest wie Bild 19 + 20

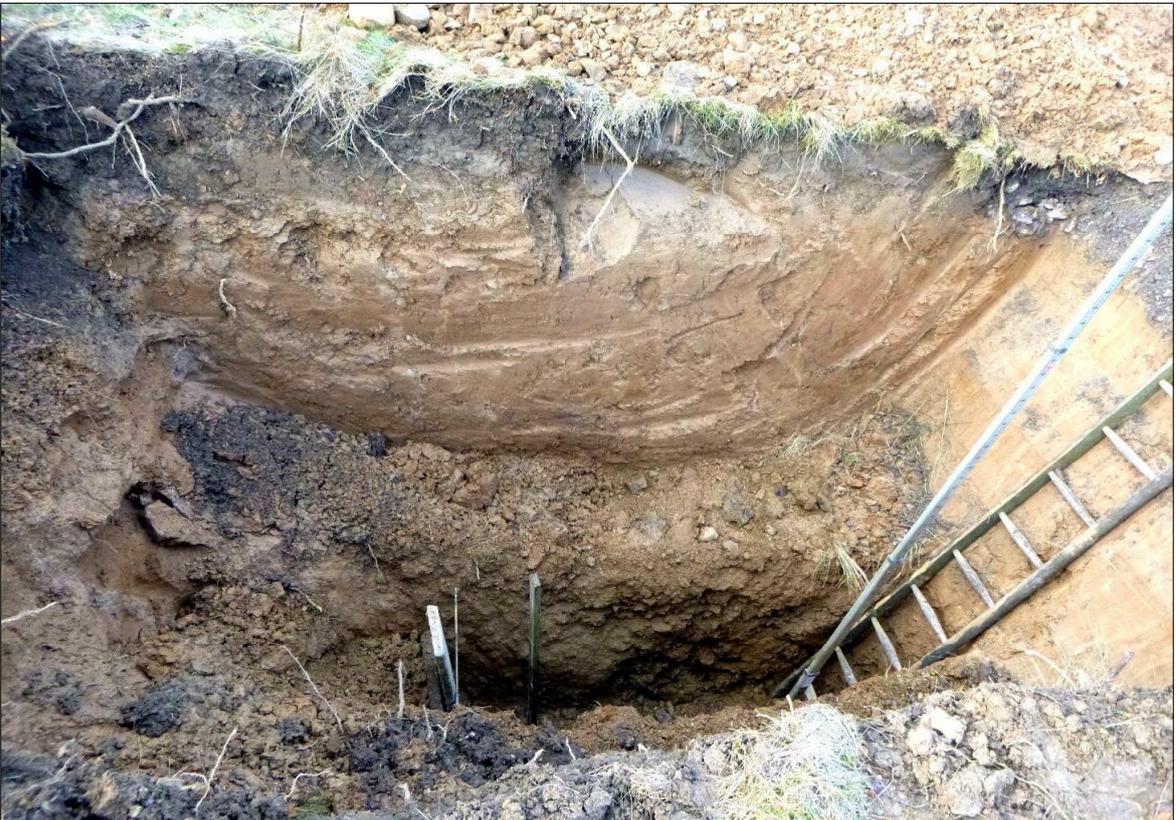
Bild 22 / 05.03.2020 / Blickrichtung Ost ⇒ West

Aufschlussarbeiten / Baggerschurf SCH V1 für Versickerungstest wie Bild 19 + 20 + 21

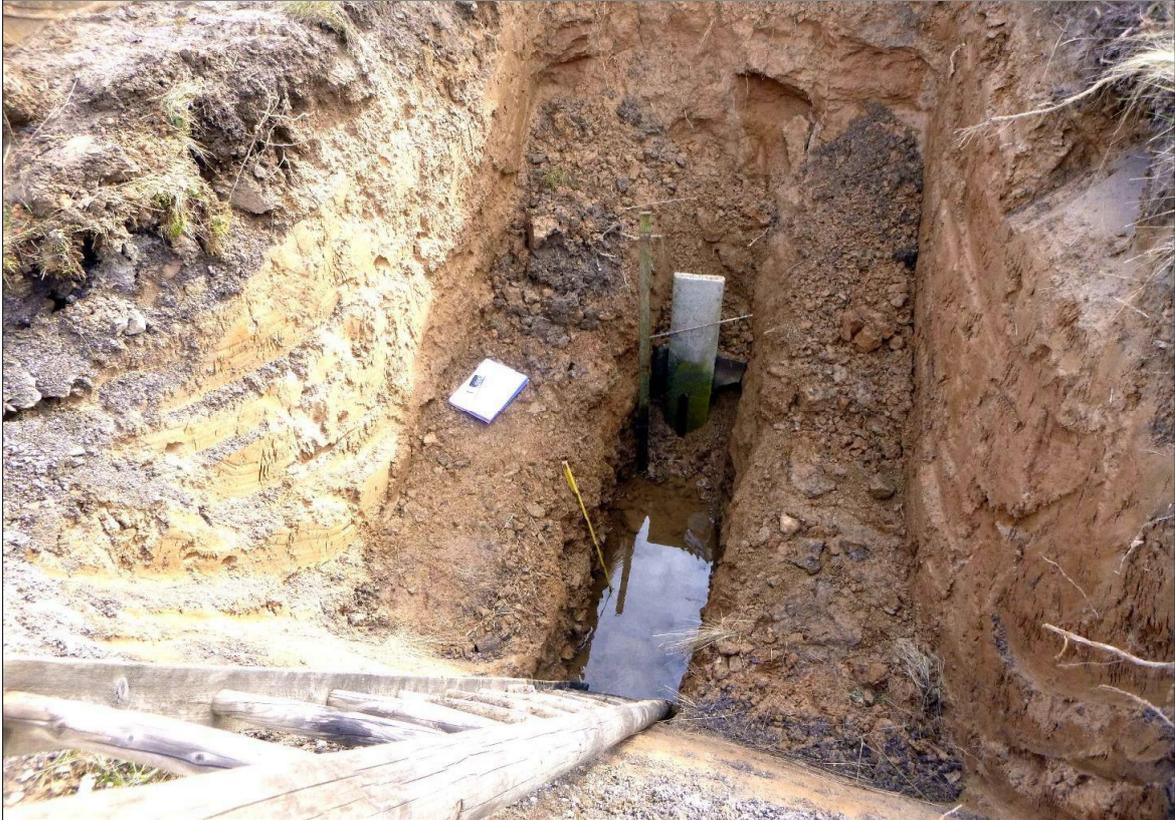
Aufschlussarbeiten / Baggerschurf SCH V1 / Durchführung Feldversuch Versickerungstest, Beschickung Aufschluss im Niveau 2. Aushubschnitt mit Wasser, kein Wasserstand aufbaubar

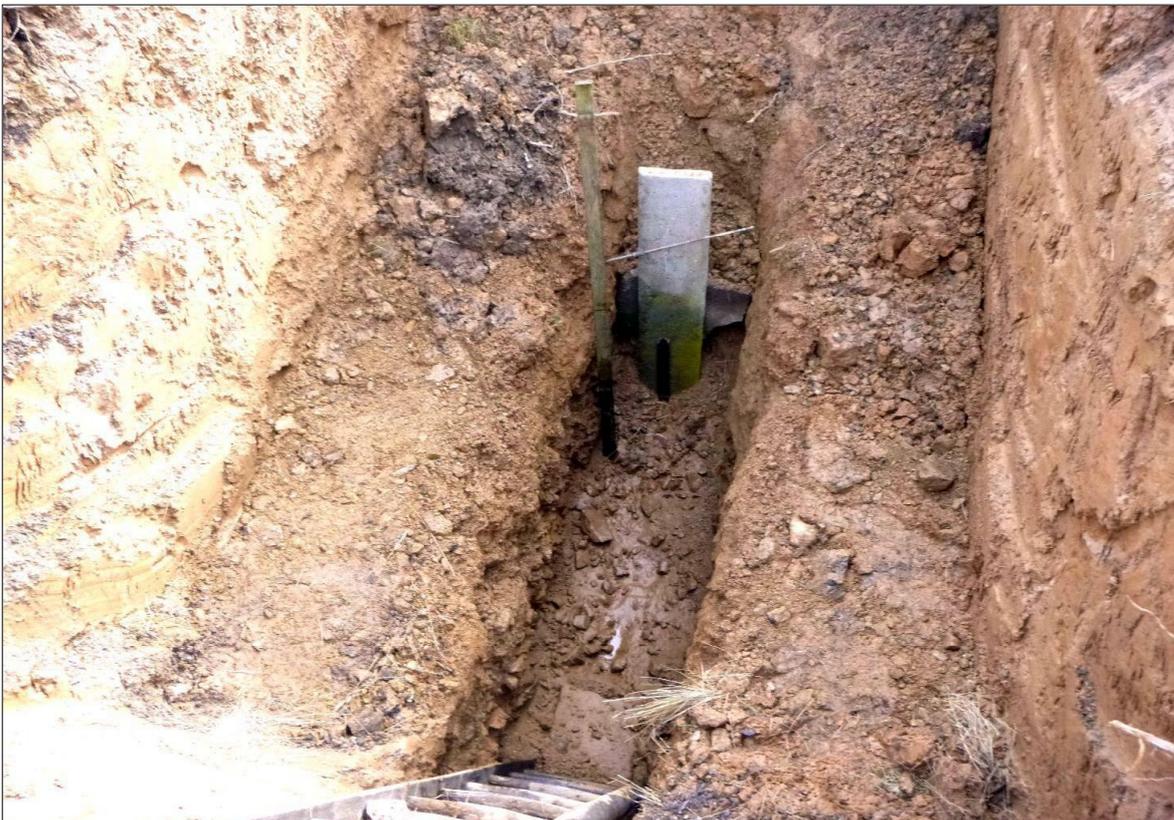
Aufschlussarbeiten / Baggerschurf SCH V1 / Trockenfallen des Schurfs nach ca. 10 Minuten

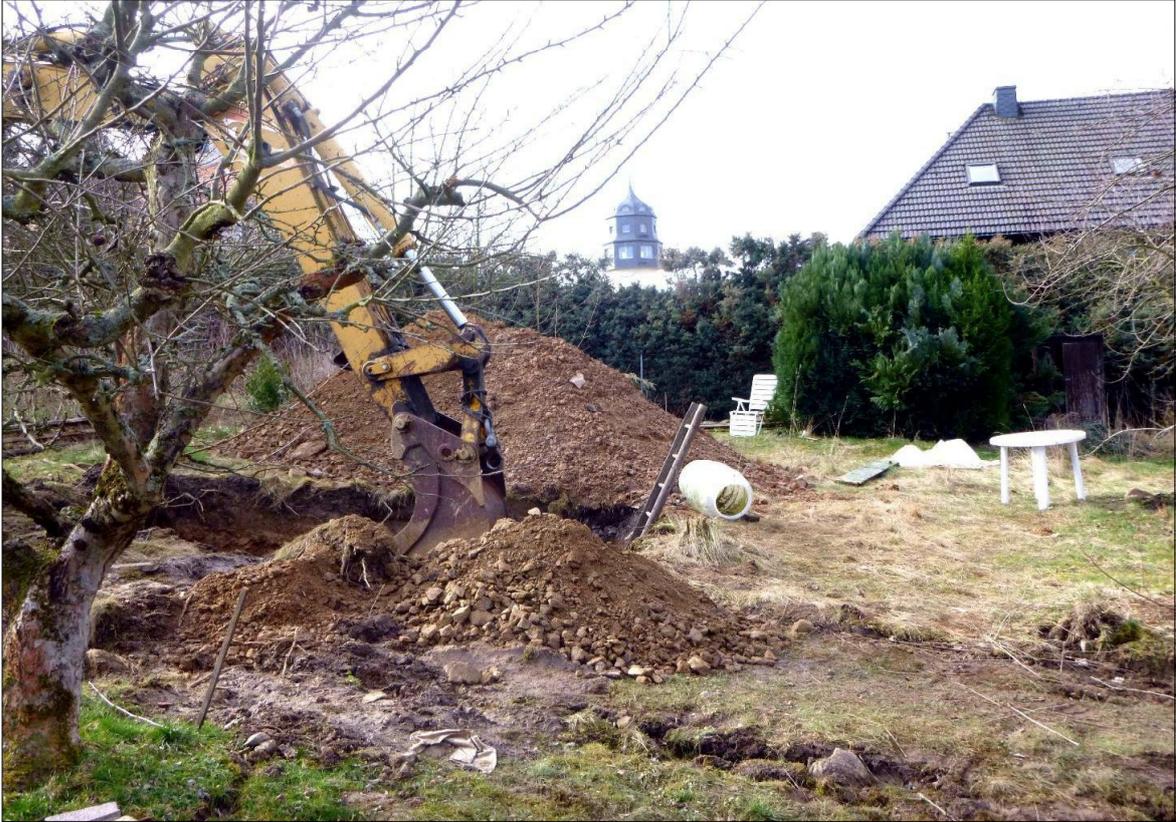
Bild 25 / 05.03.2020 / Blickrichtung Ost ⇒ West

Aufschlussarbeiten / Baggerschurf SCH V1 / Übersicht Örtlichkeit und Haufwerk Aushub

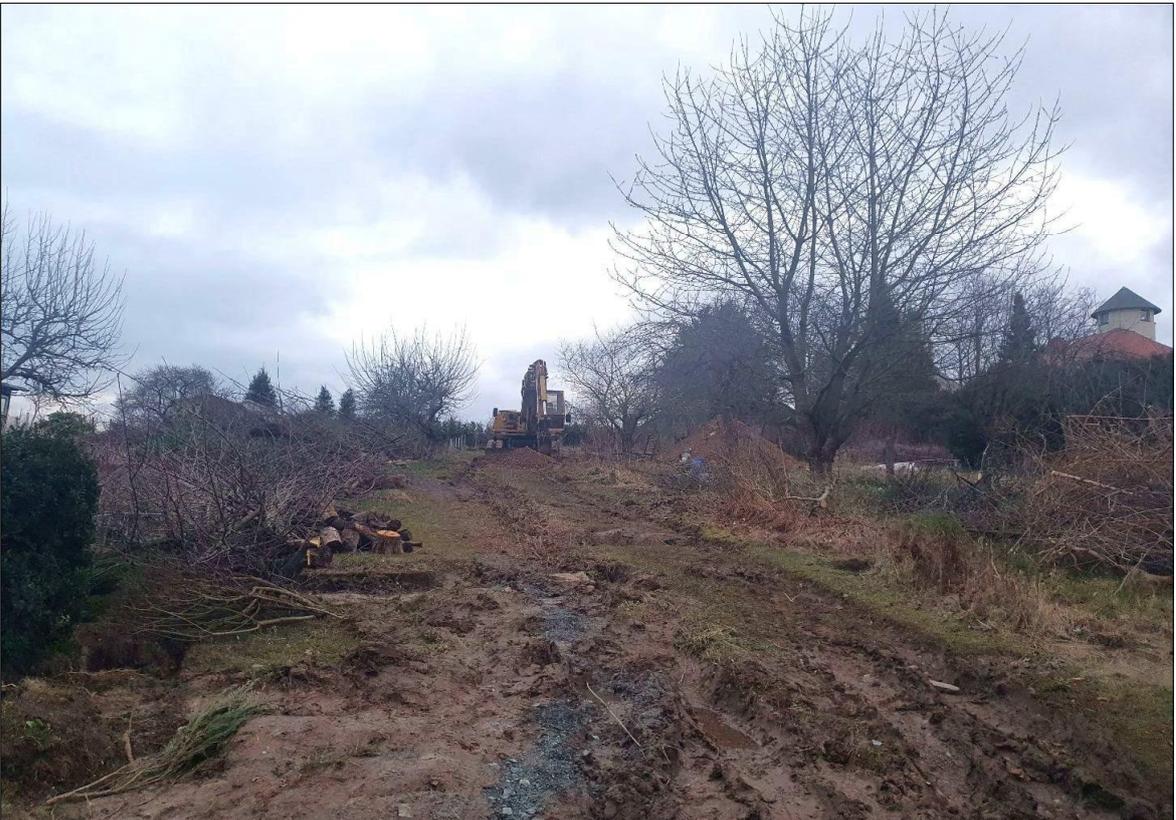
Bild 26 / 04.03.2020 / Blickrichtung Nordost ⇒ Südwest

Übersicht Standort und Ansatzpunkt Baggerschurf SCH V1 westlich (rechts) neben Bagger

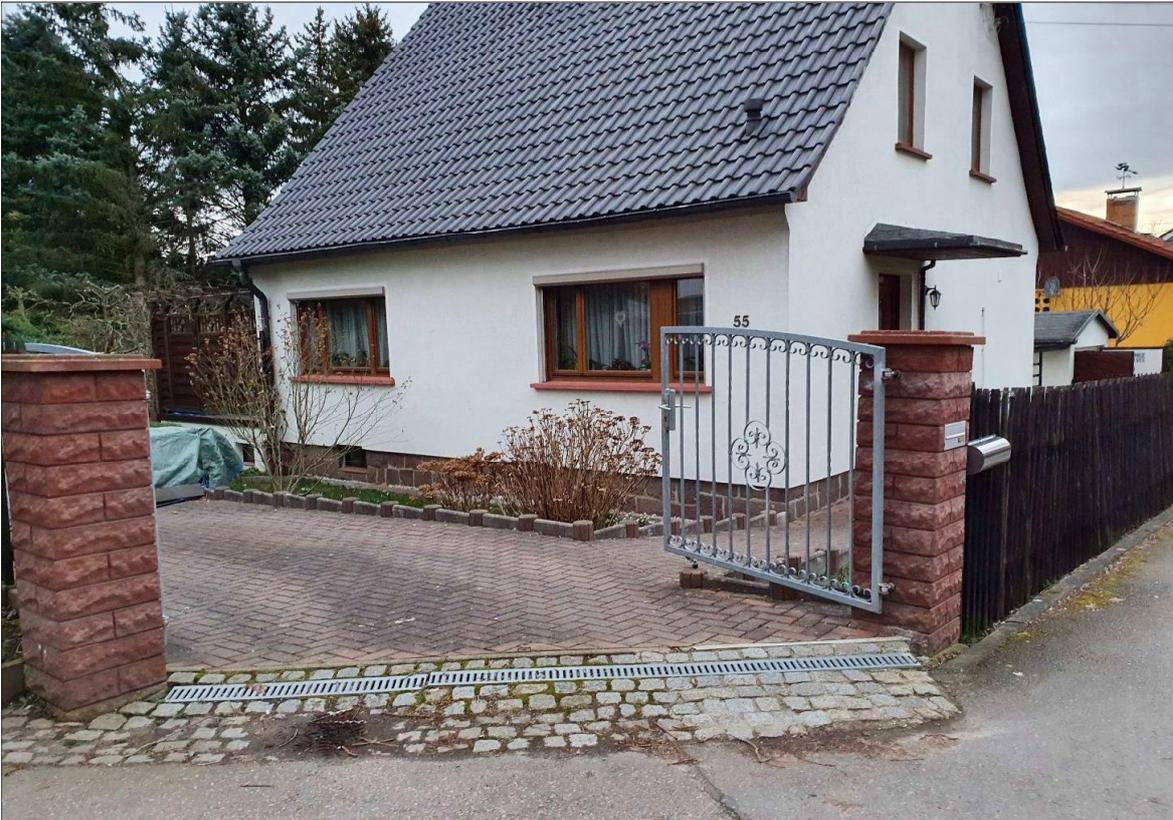
Bild 27 / 20.02.2020 / Blickrichtung Südwest ⇒ Nordost

Inspektion unterstromiges Gelände / Gebäude Harrasallee Nr. 55 mit Teilunterkellerung
im talseitigen Nordwesten

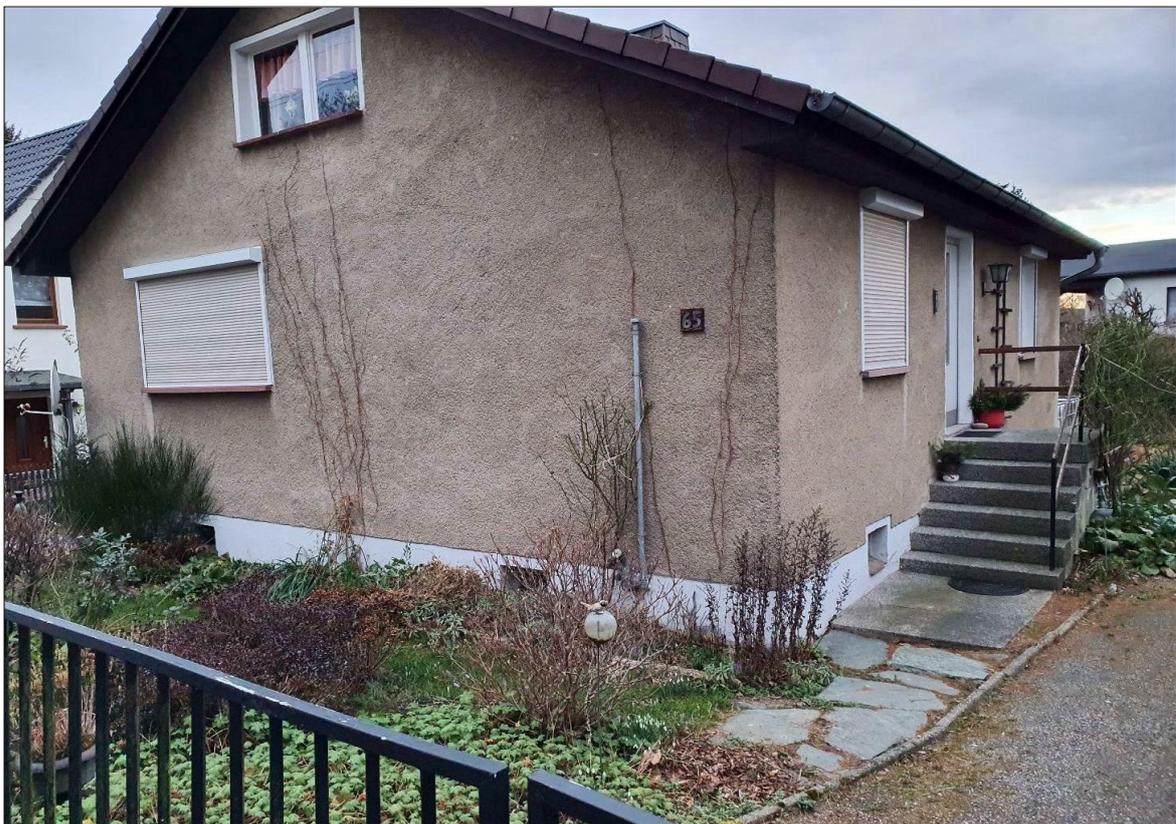
Bild 28 / 20.02.2020 / Blickrichtung Südost ⇒ Nordwest

Inspektion unterstromiges Gelände / Gebäude Harrasallee Nr. 65 unterkellert

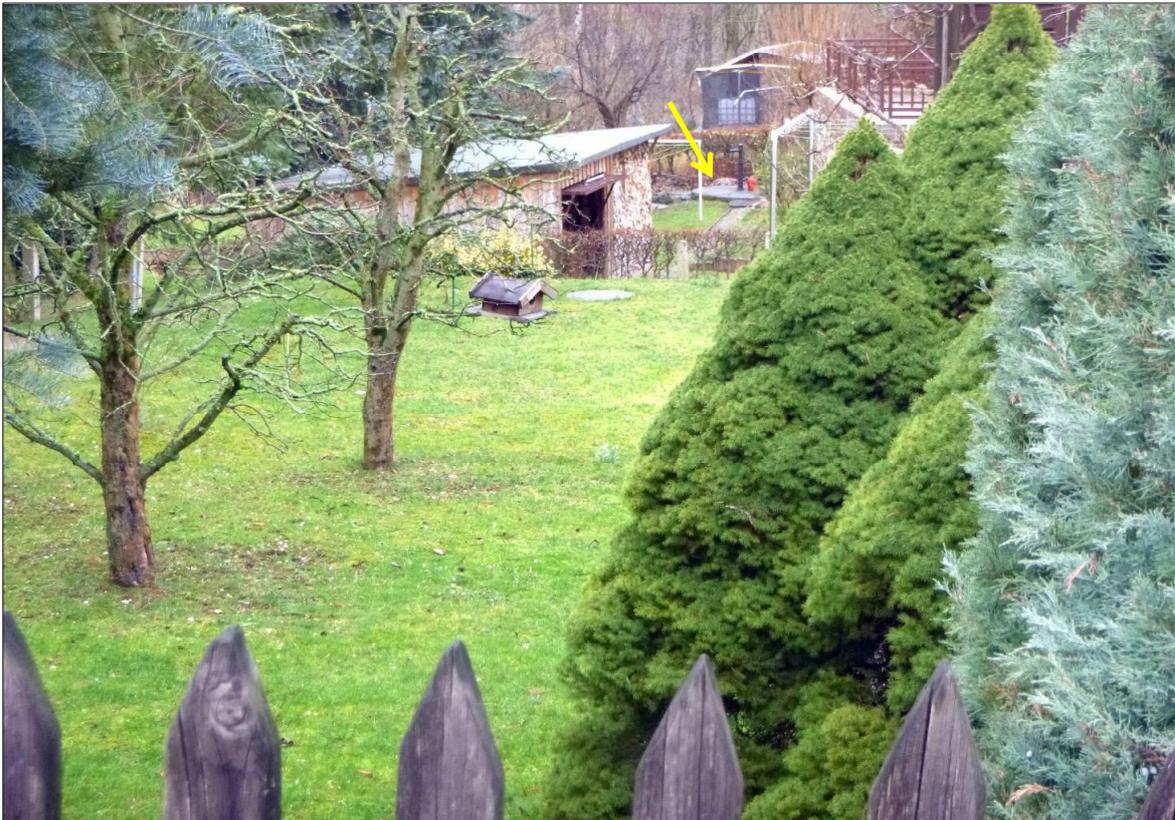
Bild 29 / 20.02.2020 / Blickrichtung Südost ⇒ Nordwest

Inspektion unterstromiges Gelände / Grundstück Harrasallee Nr. 55 - Flur Nr. 198/3 / nach Augenschein im Gelände befindlicher Hausbrunnen (Pfeil)

Inspektion unterstromiges Gelände / Grundstück Harrasallee Nr. 55 wie Bild 29 / entsprechend Auskunft Eigentümer kein Brunnen, sondern Kleinkläranlage mit Pumpentnahme Brauchwasser
