Ergebnisbericht

zu hydrogeologischen Untersuchungen
- Versickerungsversuch für dezentrale Versickerung -

| Objekt | : | Niederwiesa, Ortsteil Braunsdorf, Harrasallee Flur 106/5 + 106/90 Neubau von 3 Einfamilienhäusern | |
| Maßnahme | : | Dezentrale Versickerung von Niederschlagswasser | |

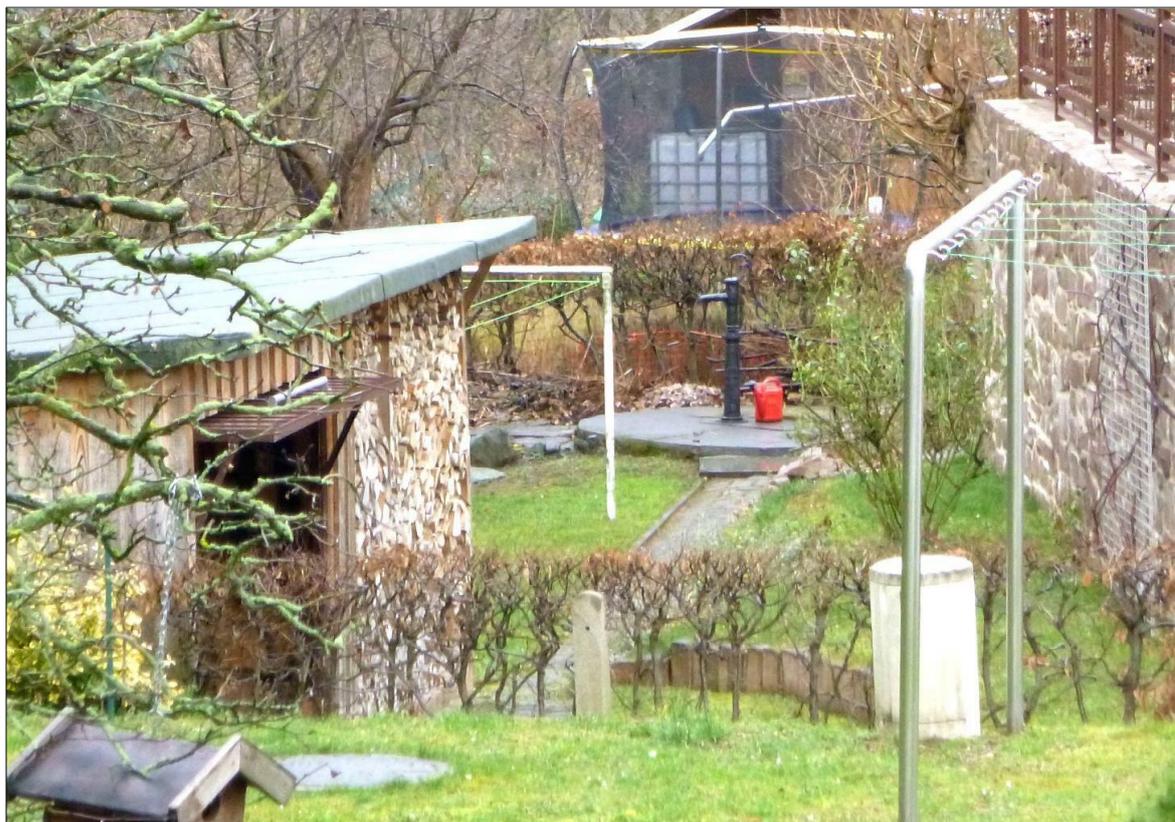
Inspektion unterstromiges Gelände / Grundstück Harrasallee Nr. 55 wie Bild 29 / entsprechend Auskunft Eigentümer kein Brunnen, sondern Kleinkläranlage mit Pumpentnahme Brauchwasser
