Ergebnisbericht

Baugrund- und Abfalluntersuchung

| RegNr. / ProjNr. | 09577-53 | 221231/26808 | | |
|---|---|---|--|--|
| Bauherr | Gemeinde Niederwiesa Dresdner Straße 22 09577 Niederwiesa | | | |
| Vorhaben | Neubau Feuerwehrdepot in OT Lichtenwalde | n Niederwiesa, | | |

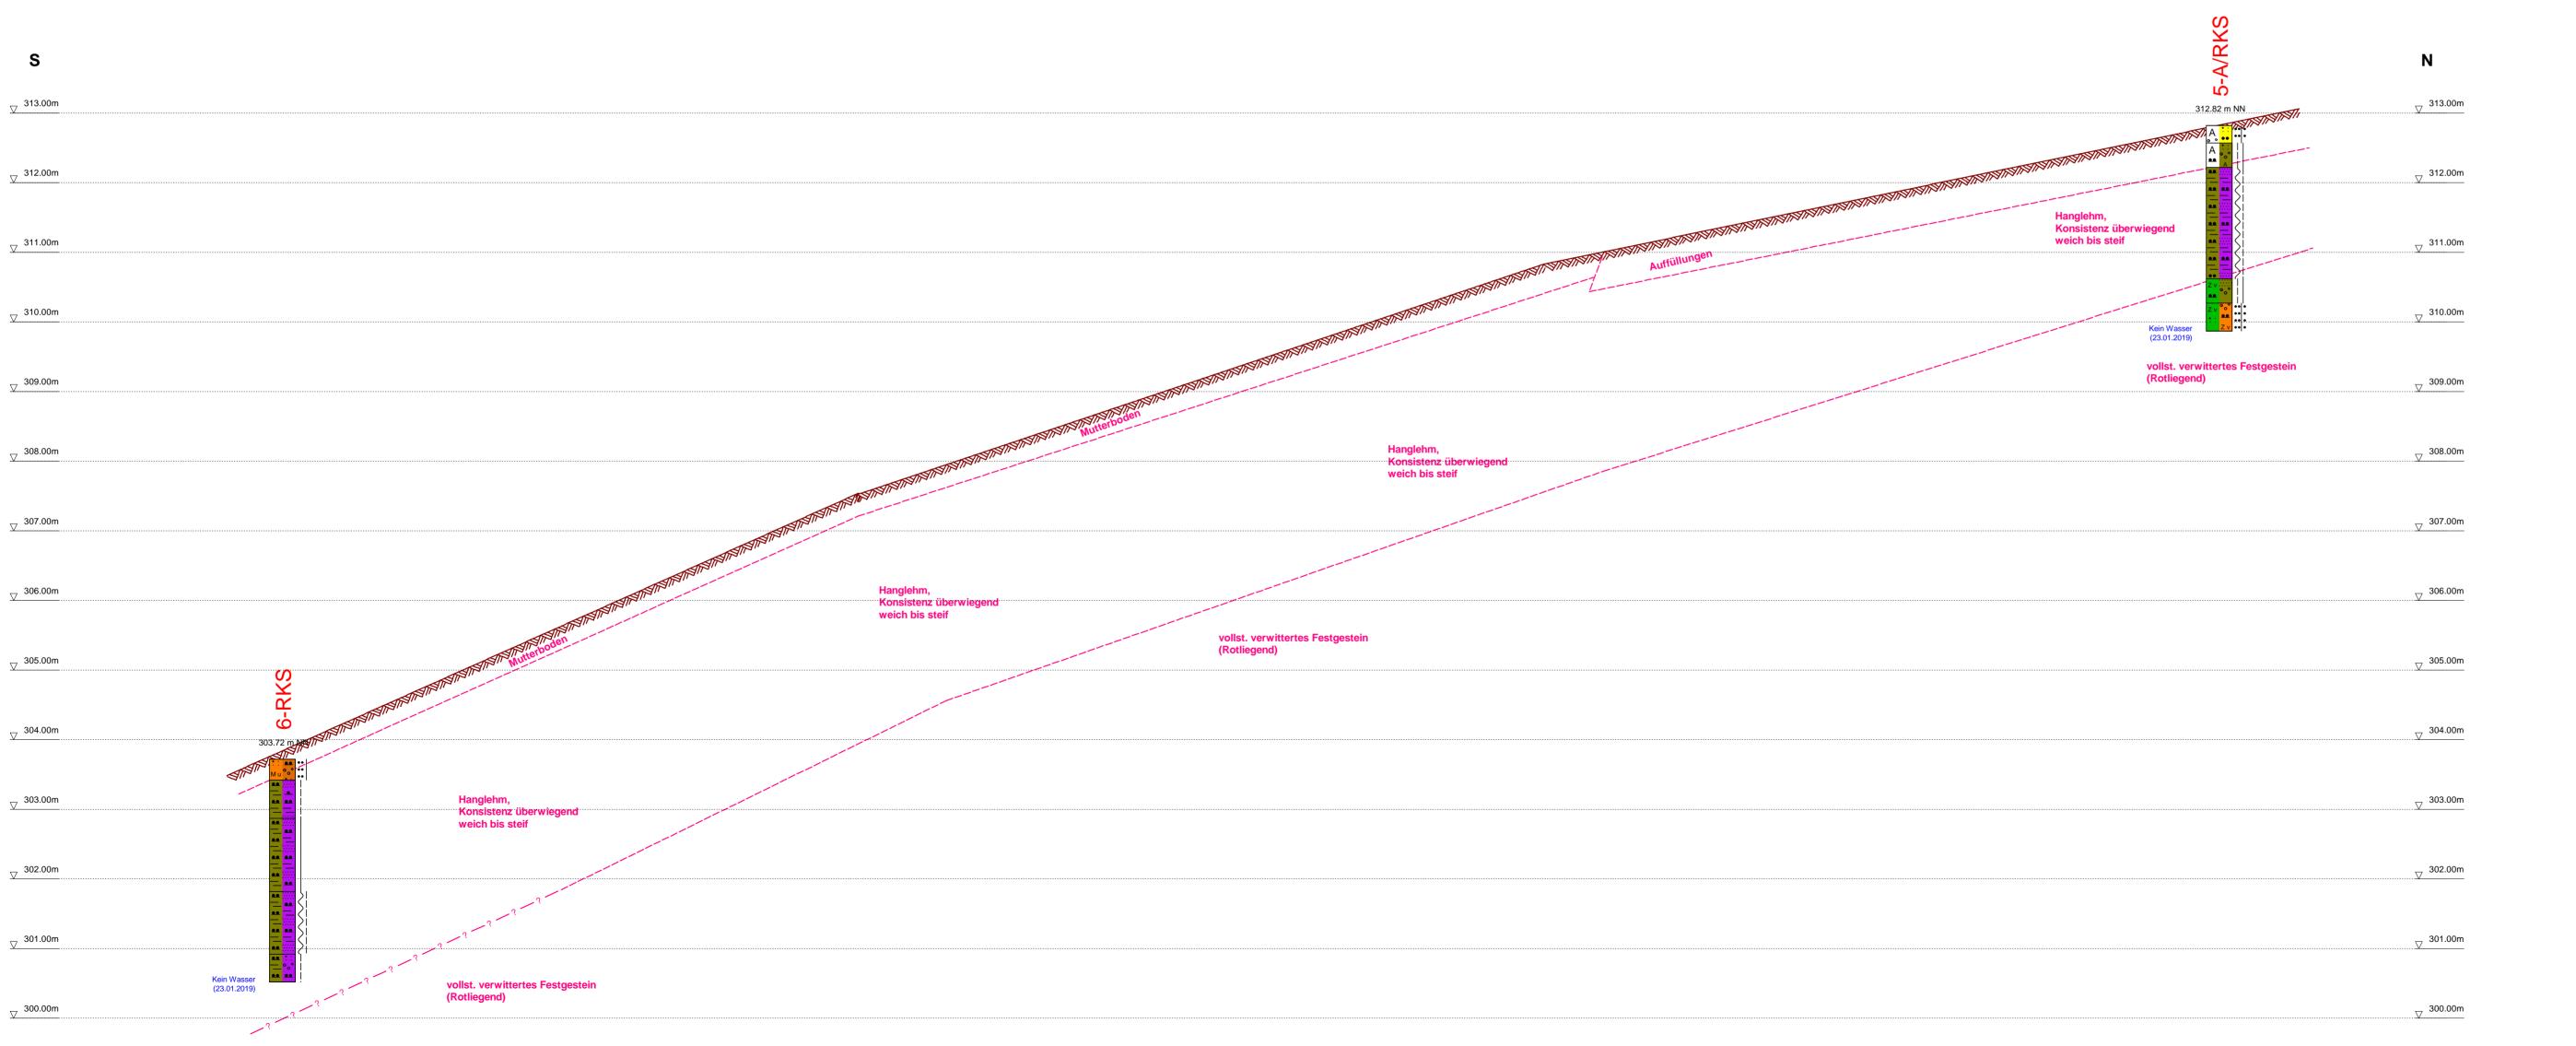
Schnitt C-C

Idealisierter ingenieurgeologischer Längsschnitt Maßstab MdL 1 : 200; MdH 1 : 50 4-fach überhöhte Darstellung

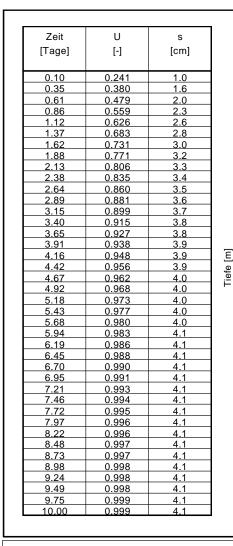
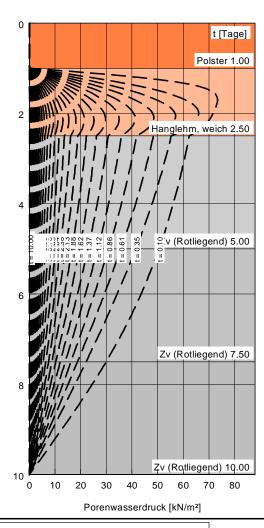
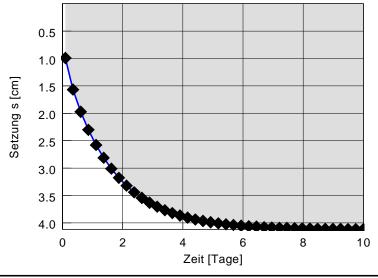
- Bodenpressung 80 kN/m²
- Klassische Konsolidation Entwässerung nach oben und nach unten

| Boden | E_s [MN/m²] | k [m/s] | $c_{\rm v}$ [m²/s] | Bezeichnung |
| | 20.0 4.0 30.0 40.0 50.0 | 1.00 · 10 ⁻⁴ 1.00 · 10 ⁻⁸ 1.00 · 10 ⁻⁷ 1.00 · 10 ⁻⁷ 1.00 · 10 ⁻⁷ | 2.00 · 10 ⁻¹ 4.00 · 10 ⁻⁶ 3.00 · 10 ⁻⁴ 4.00 · 10 ⁻⁴ 5.00 · 10 ⁻⁴ | Polster Hanglehm, weich Zv (Rotliegend) Zv (Rotliegend) Zv (Rotliegend) |

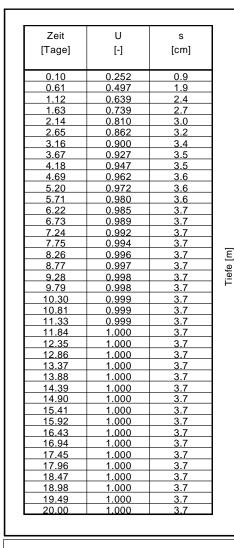
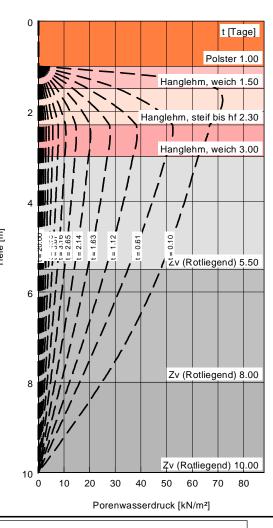
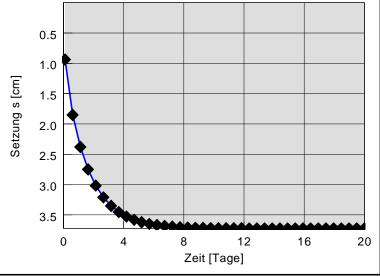
| Bauvorhaben Neubau Feuerwehrdepot in Niederwiesa, OT Lichtenwalde | | | | | | |
|---|---|---|---|---|--|--|
| Bearbeiter | H. Martin | Datum | 21.06.2019 | Anlage 6.2 | | |

- Bodenpressung 80 kN/m²
- Klassische Konsolidation Entwässerung nach oben und nach unten

| Bauvorhaben Neubau Feuerwehrdepot in Niederwiesa, OT Lichtenwalde | | | | | | |
|---|---|---|---|---|--|--|
| Ermittlung des Setzungsbetrages am Erkundungspunkt 2 - RKS | | | | | | |

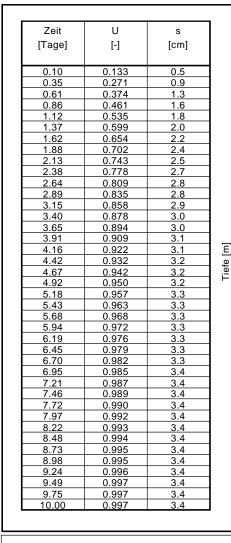
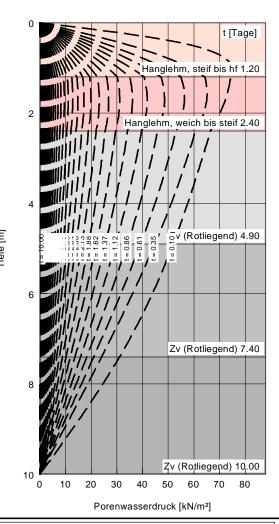
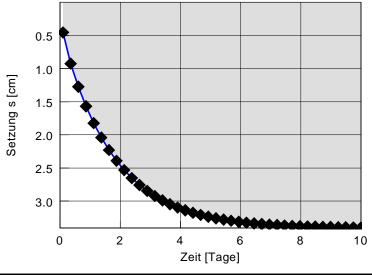
- Bodenpressung 80 kN/m²
- Klassische Konsolidation Entwässerung nach oben und unten

| Boden | E_s [MN/m 2] | k [m/s] | $c_{\rm v}$ [m²/s] | Bezeichnung |
| | 11.0 | 1.00 · 10 ⁻⁸ | 1.10 · 10 ⁻⁵ | Hanglehm, steif bis hf |
| | 50.0 | 1.00 · 10 ⁻⁷ | 5.00 · 10 ⁻⁴ | Zv (Rotliegend) |

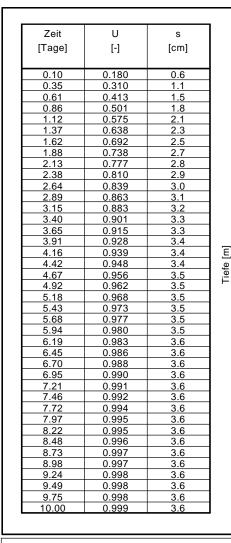
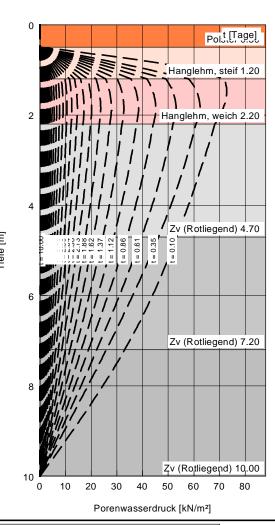
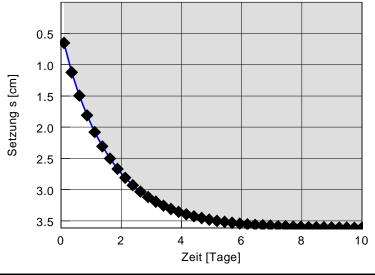
Bearbeiter H. Martin Datum 21.06.2019 Anlage 6.4

- Bodenpressung 80 kN/m²
- Klassische Konsolidation Entwässerung nach oben und unten

| Boden | E_s [MN/m 2] | k [m/s] | c_{v} [m ² /s] | Bezeichnung |
| | 20.0 10.0 4.0 30.0 40.0 50.0 | 1.00 · 10 ⁻⁴ 1.00 · 10 ⁻⁸ 5.00 · 10 ⁻⁸ 1.00 · 10 ⁻⁷ 1.00 · 10 ⁻⁷ | 2.00 · 10 ⁻¹ 1.00 · 10 ⁻⁵ 2.00 · 10 ⁻⁵ 3.00 · 10 ⁻⁴ 4.00 · 10 ⁻⁴ 5.00 · 10 ⁻⁴ | Polster Hanglehm, steif Hanglehm, weich Zv (Rotliegend) Zv (Rotliegend) Zv (Rotliegend) |

Ermittlung des Setzungsbetrages am Erkundungspunkt 4 - RKS

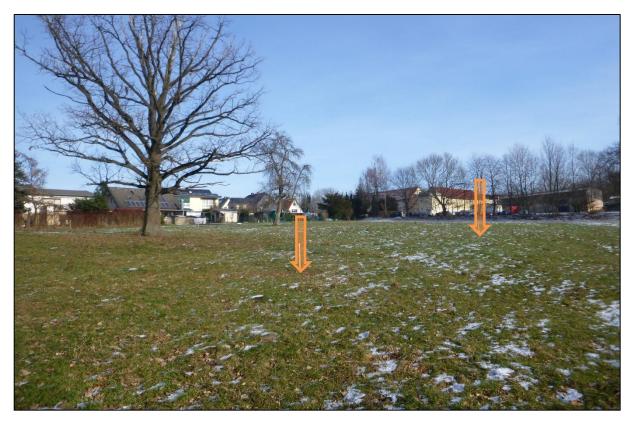
Aufschlusspunkte 1-RKS (Bildmitte) und 2-RKS (rechts), Blickrichtung Ost, 23.01.2019

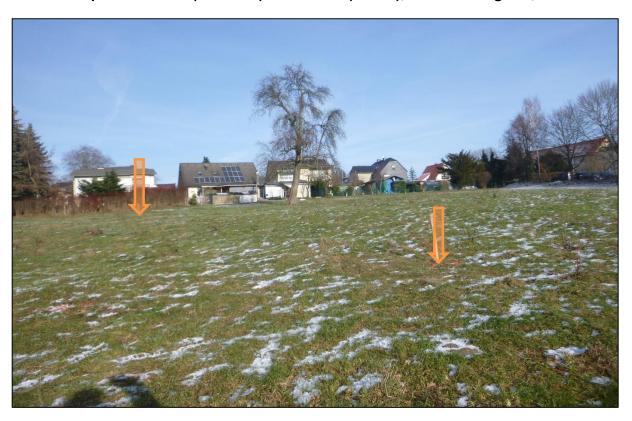
Aufschlusspunkte 2-RKS (vorn rechts) und 3-RKS (hinten links), Blickrichtung Nordost, 23.01.2019

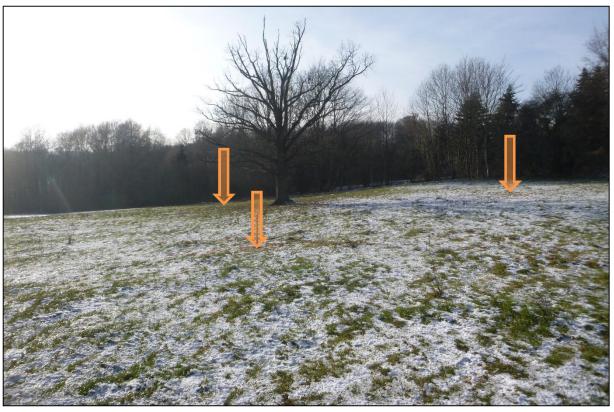
Aufschlusspunkte 1-RKS (links hinten), 3-RKS (vorn mitte) und 4-RKS (rechts), Blickrichtung Südwest, 23.01.2019

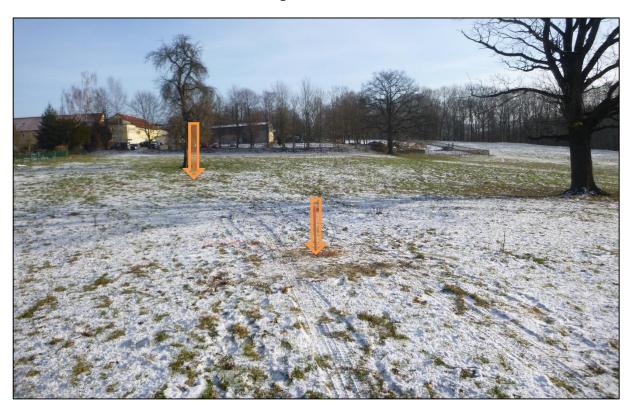
Aufschlusspunkte 4-RKS (vorn, Bildmitte) und 3-RKS (hinten), Blickrichtung Südost, 23.01.2019

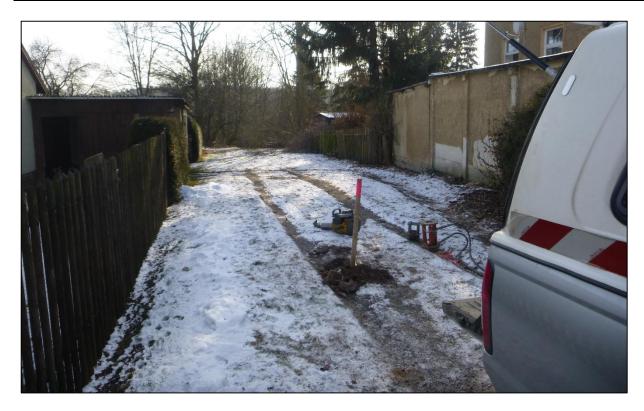
Aufschlusspunkt 5-A/RKS, 23.01.2019

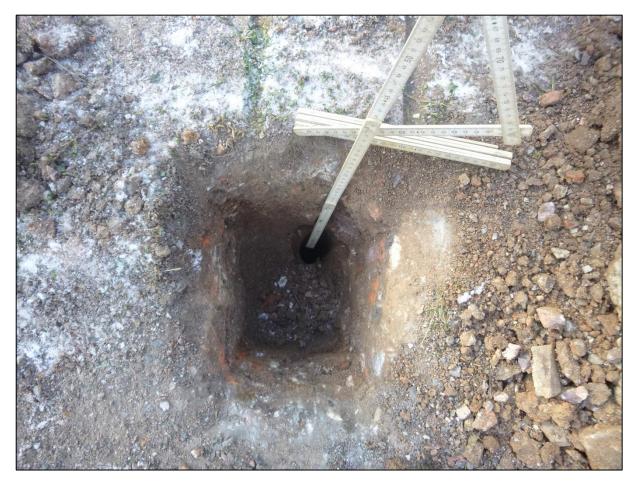
Detailaufnahme Aufschlusspunkt 5-A/RKS, 23.01.2019

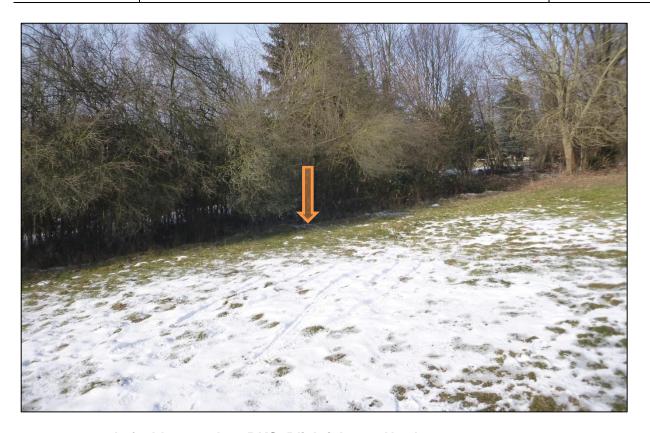
Aufschlusspunkt 6-RKS, Blickrichtung Nordwest, 23.01.2019

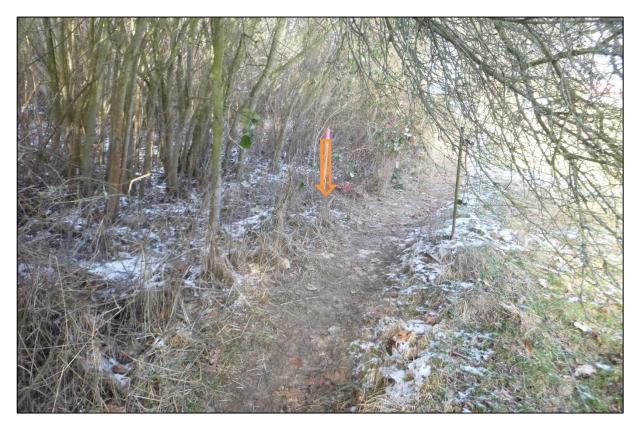
Aufschlusspunkt 6-RKS, Blickrichtung Nord, 23.01.2019
